Cátedra
Extraordinaria
Federico E.
Mariscal

GABRIEL MÉRITO BASURTO

Título: El pasado es prólogo. Conservación del patrimonio arquitectónico de México

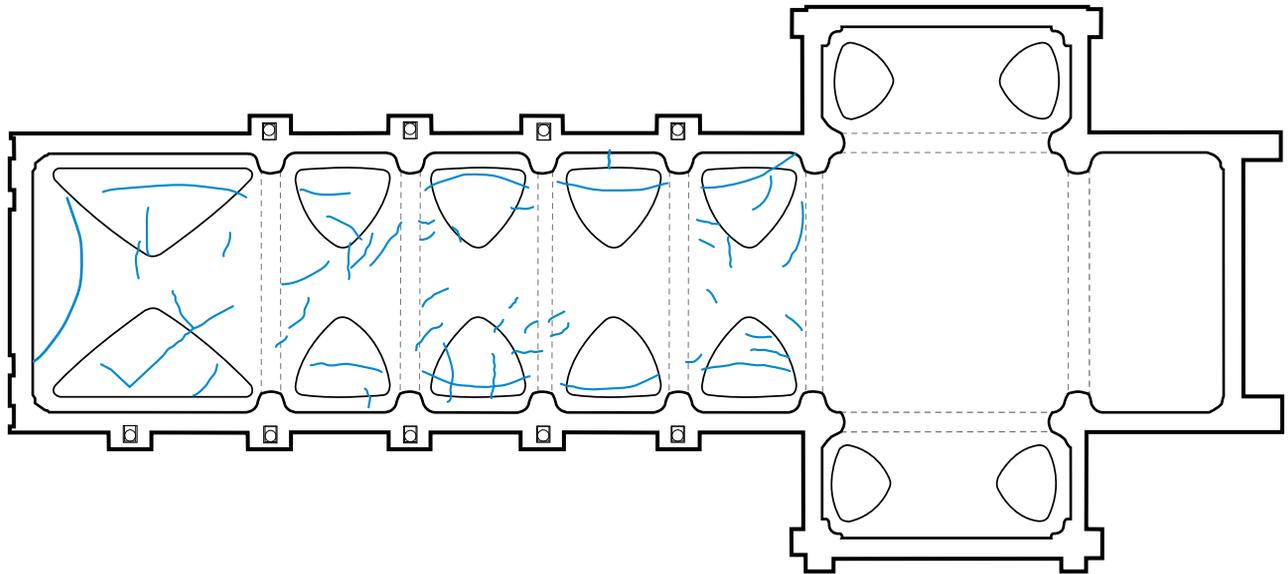
Una de las principales preocupaciones era el deterioro de la bóveda de cañón corrido de mampostería y sillar de piedra de tezontle, seccionada por arquería de piedra, que presentaba múltiples fracturas con diversas trayectorias. En una etapa preliminar para la detección de daños, se hizo un diagnóstico para localizar las fisuras de la bóveda, tanto en la parte inferior como en la parte superior, un trabajo de gran precisión que se realizó con la colaboración de topógrafos.

Arriba // Planta de levantamiento de grietas y daños estructurales de la nave central. Elaboración: Megarquitectos, 2013. Dibujó: Leslie Jazmín Cortez Caballero, 2020. Abajo // Vista general de la nave central antes de la restauración. Fotografía: Lourdes Cruz, 2013.

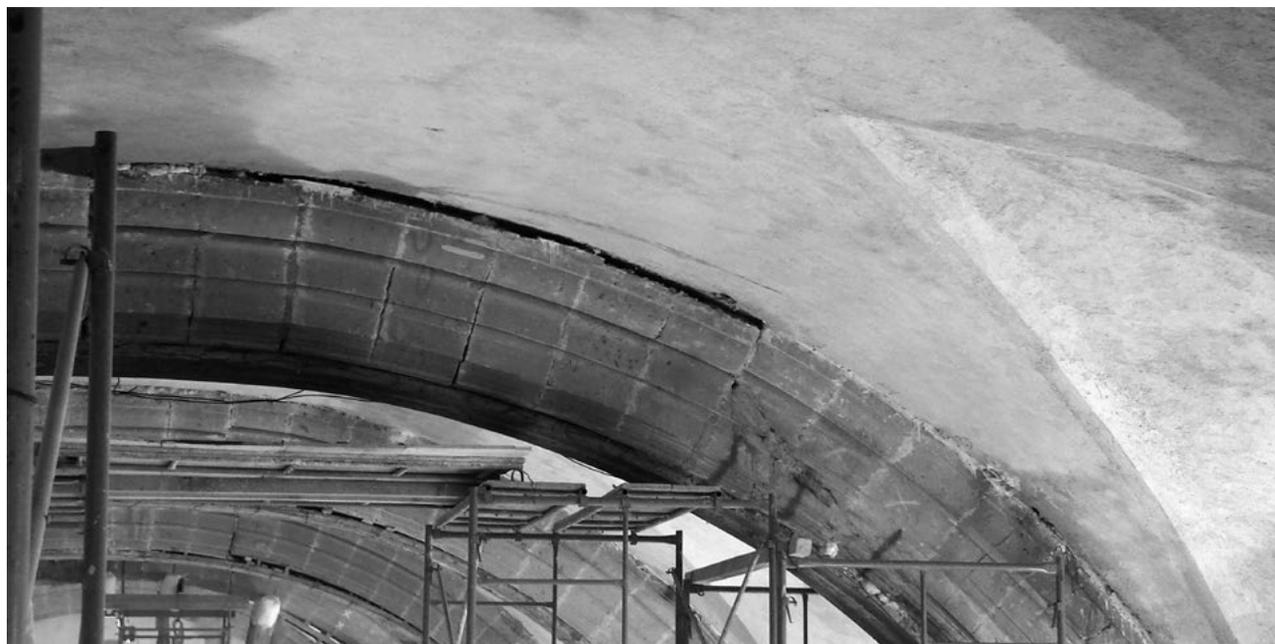
Otro problema que encontramos fue el deterioro de los grandes arcos de cantera gris, o arcos fajones, en los que había una gran cantidad de dovelas¹ fracturadas y/o desplazadas de su colocación original, muy afectadas en su integridad estructural, las cuales tuvieron que ser restauradas o sustituidas en su totalidad. Se repararon, recolocaron y sustituyeron numerosas dovelas en ambos casos y, posteriormente, se inyectó la bóveda por el extradós.² Para hacerlo, los arcos fueron soportados con yugos, que los sostenían en su lugar,

Detalles del daño en uno de los arcos de la nave central.
Fotografía: Lourdes Cruz, 2013.

La intervención consistió en la apertura de la caja³ (demolición de las piezas fracturadas), la colocación de gatos hidráulicos (para troquelar y evitar desplazamientos hacia el interior del espacio abierto), la colocación de la pieza nueva (elaborada en el lugar), el ajuste final de las dovelas (de acuerdo con las dimensiones de la caja), el colado de juntas y el empotre (para que se pudieran unir los esfuerzos mecánicos del conjunto de la bóveda con el arco fajón), el rejunteo para el colado de la pieza nueva con lechada de cal-arena y la inyección de cemento con aditivos expansores para darle a la dovela la solidez requerida (para evitar nuevas fracturas y desplazamientos). Cabe destacar que mientras se realizaban estos trabajos hubo que apuntalar cada una de las dovelas con yugos y diversos sistemas de sujeción, además de asegurar en la azotea la integridad de los pináculos. Por último, se retiró el recubrimiento deteriorado de la azotea, a base de ladrillo de barro, para luego proceder a su recolocación en toda la superficie, recomponiendo el sistema de pendientes para garantizar su protección contra las filtraciones de agua pluvial.

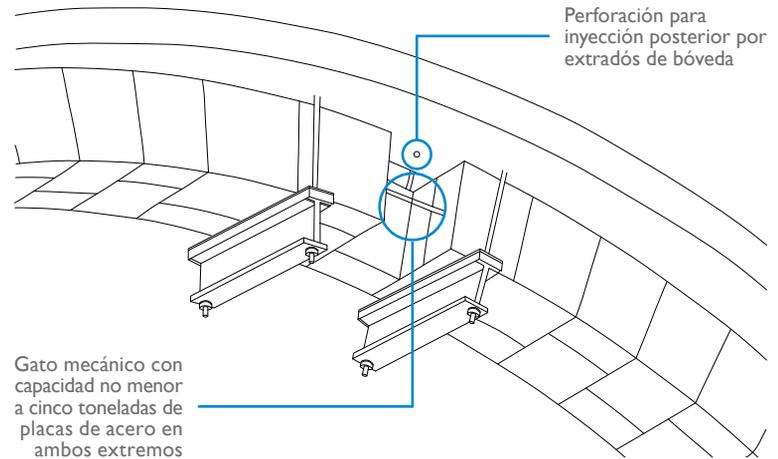
Detalle del proceso de los trabajos de restauración en los arcos de la nave central. Elaboración: Megarquitectos, 2013. Dibujó: Leslie Jazmín Cortez Caballero, 2020.

y con el auxilio de gatos mecánicos se mantuvieron abiertas las posiciones de las dovelas, para facilitar los trabajos por el gran peso de estas piezas.

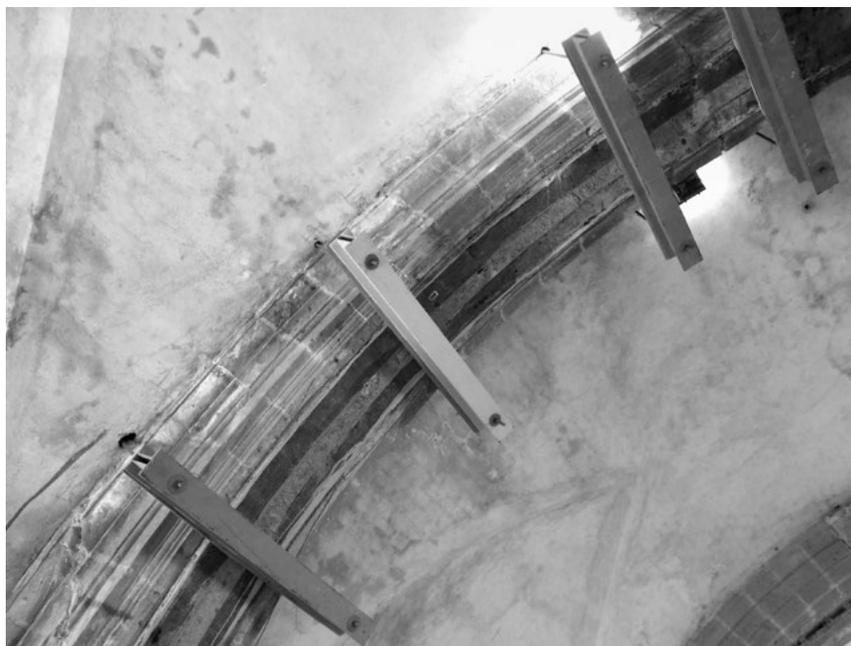
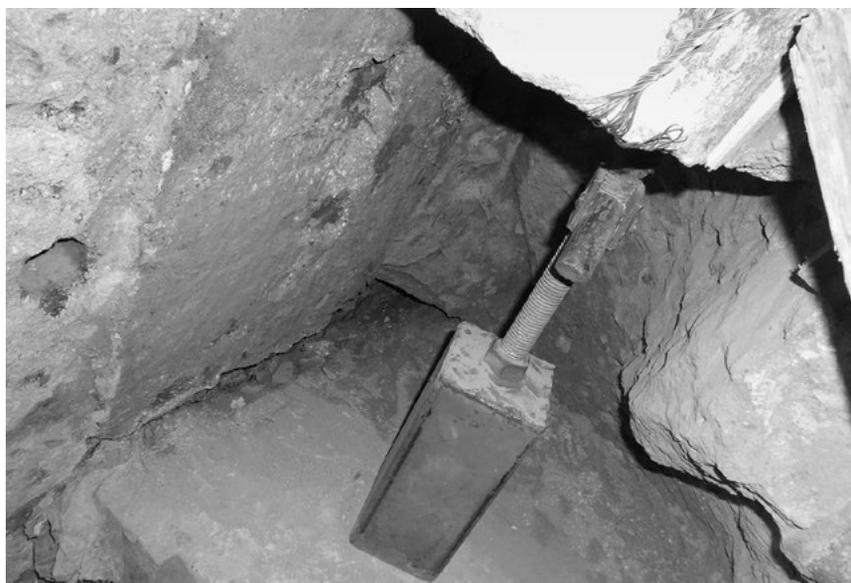
Arriba // Detalle de yugos posicionados para soportar las piezas fracturadas durante el proceso de restauración. Abajo // Detalle de gato mecánico emplazado en la caja. Fotografías: Lourdes Cruz, 2013.

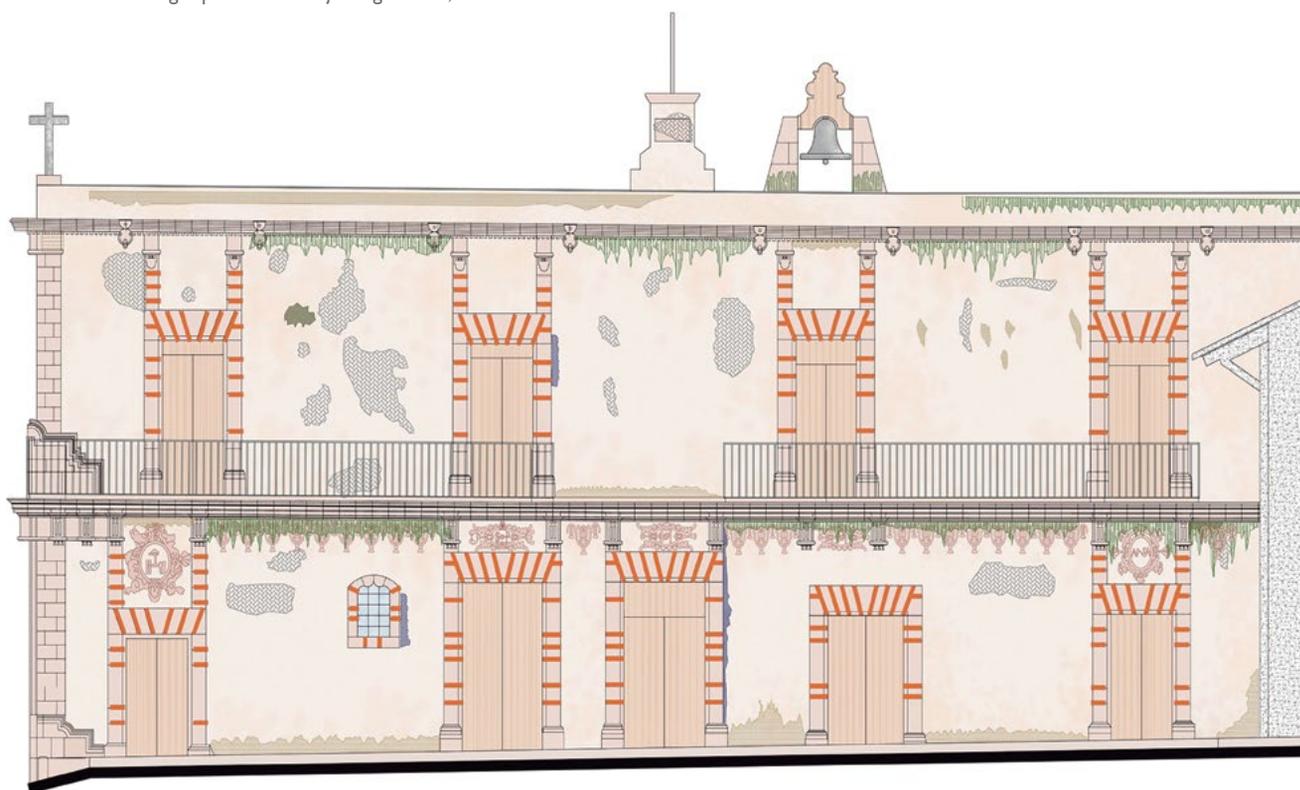
Los deterioros generales se debían principalmente al abandono, con humedades, pérdidas y despostillamientos de la cantera rosa (característica del estado de Guerrero), invasión de flor parásita y pérdida de molduras en la yesería, y con los entresijos a punto de colapsarse.

Plano de levantamiento de daños de la fachada principal.
Elaboración: Megarquitectos. Dibujó: Edgar León, 2009.

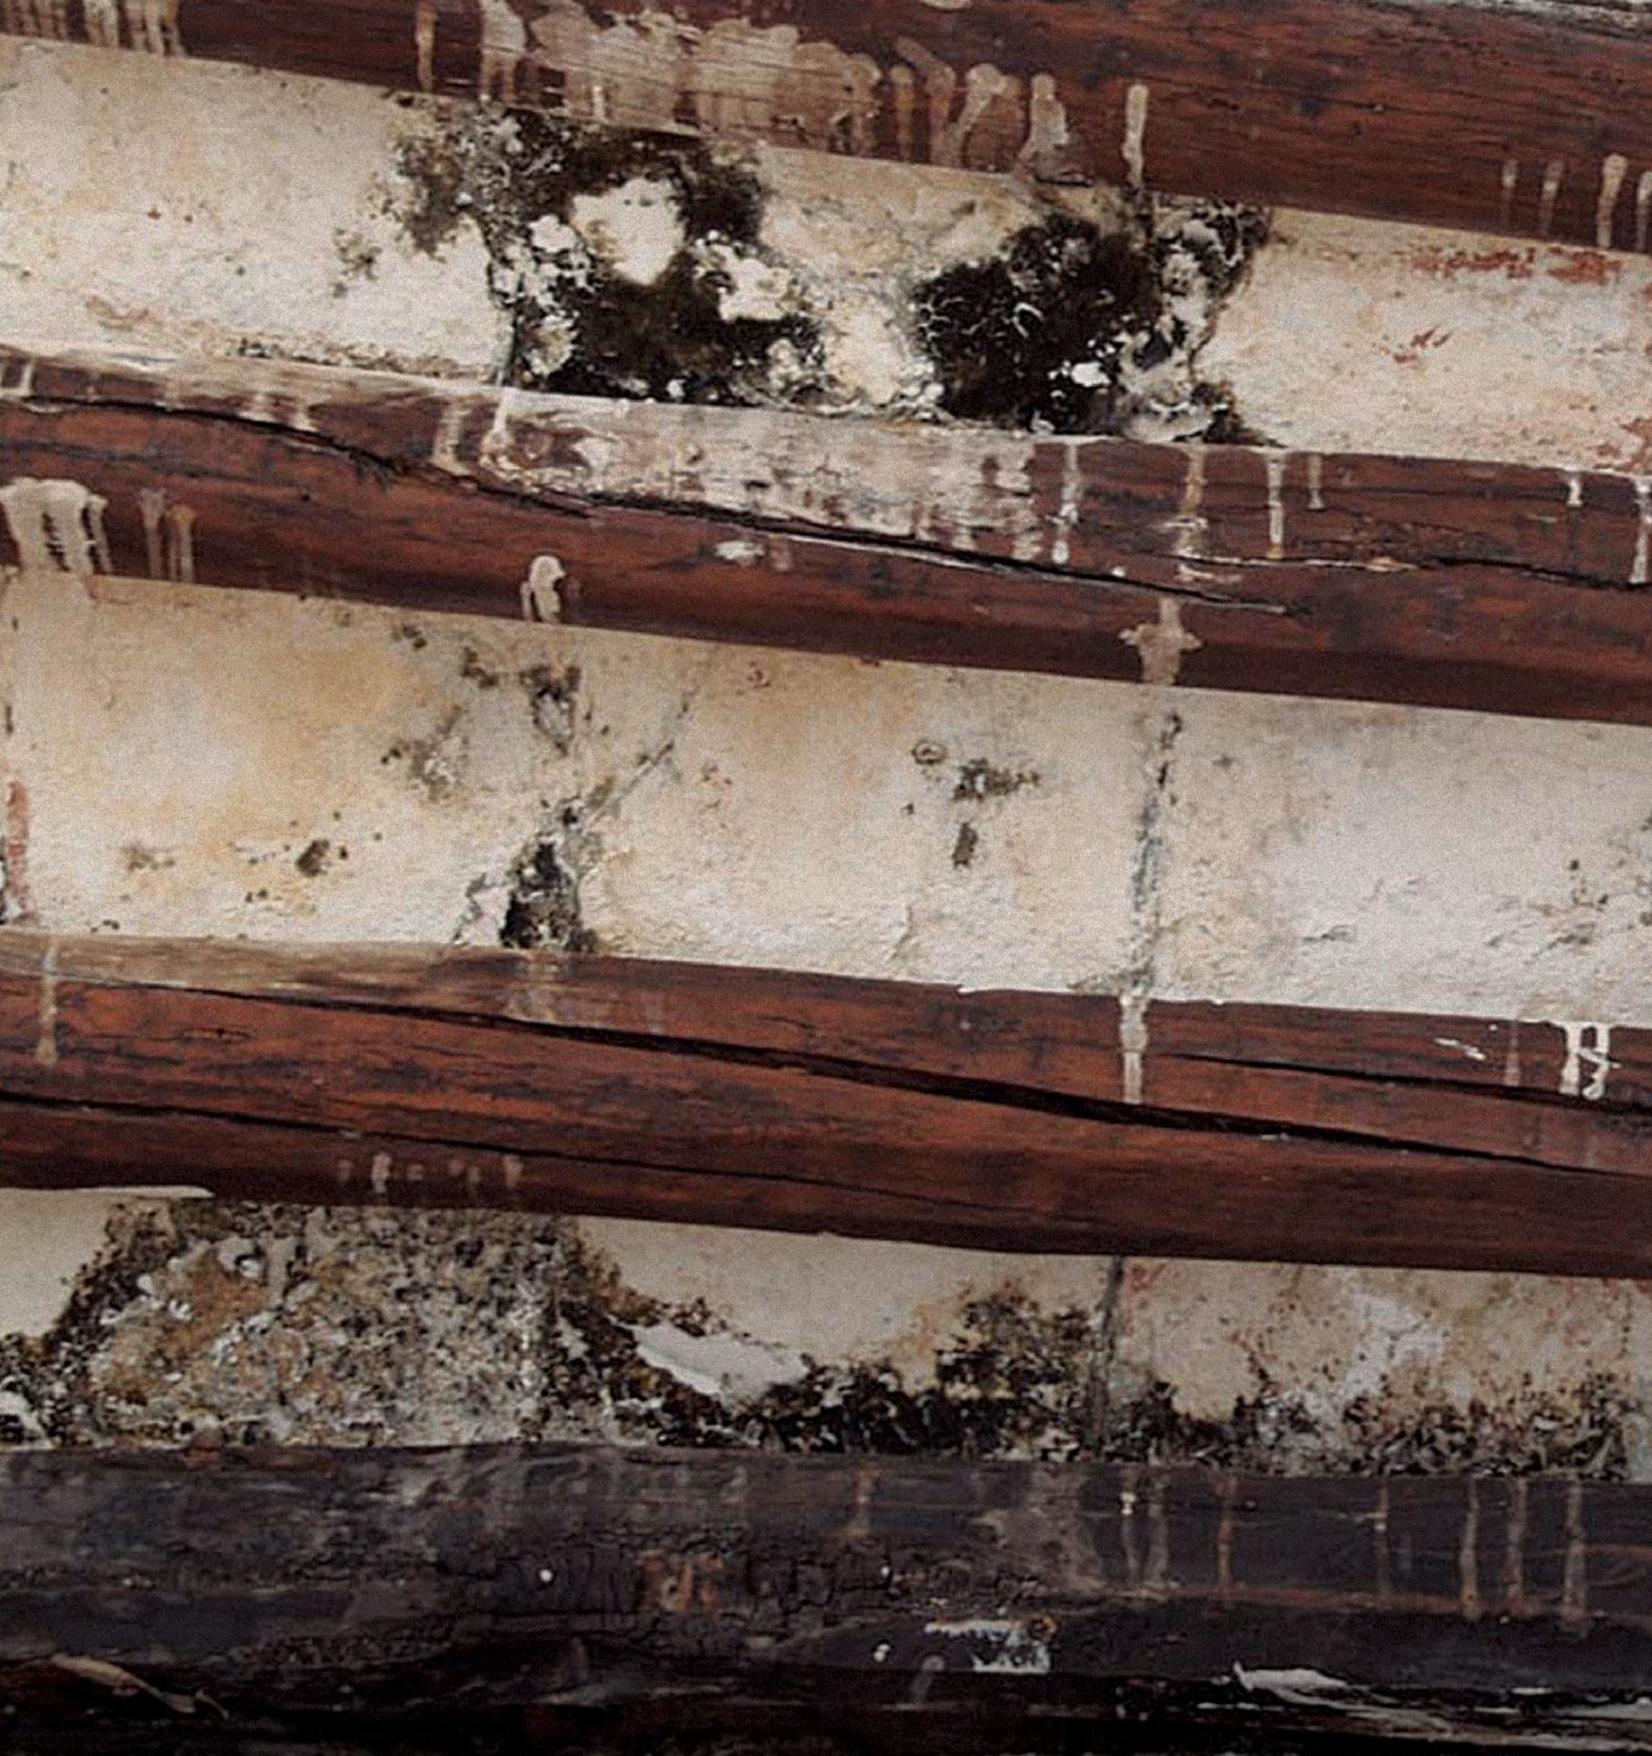
Detalle de los daños en el plafón. Fotografía: Lourdes Cruz, 2009.

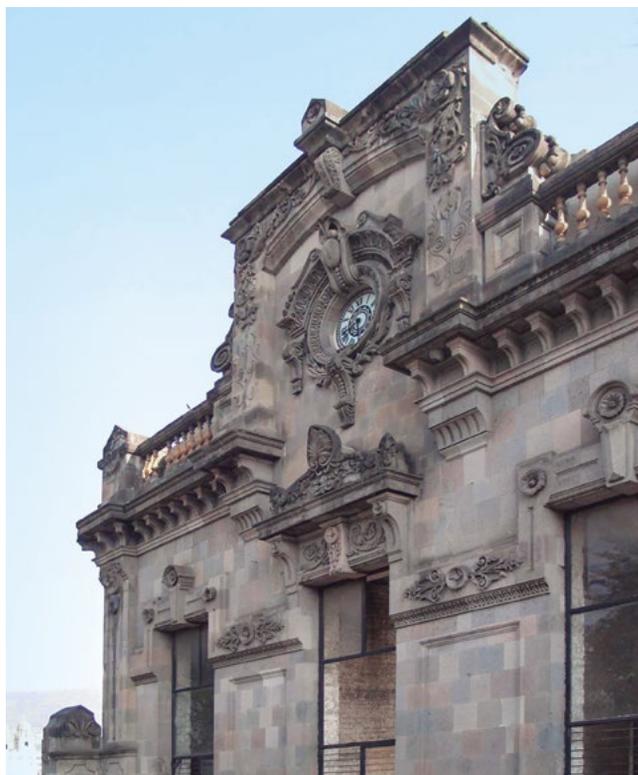
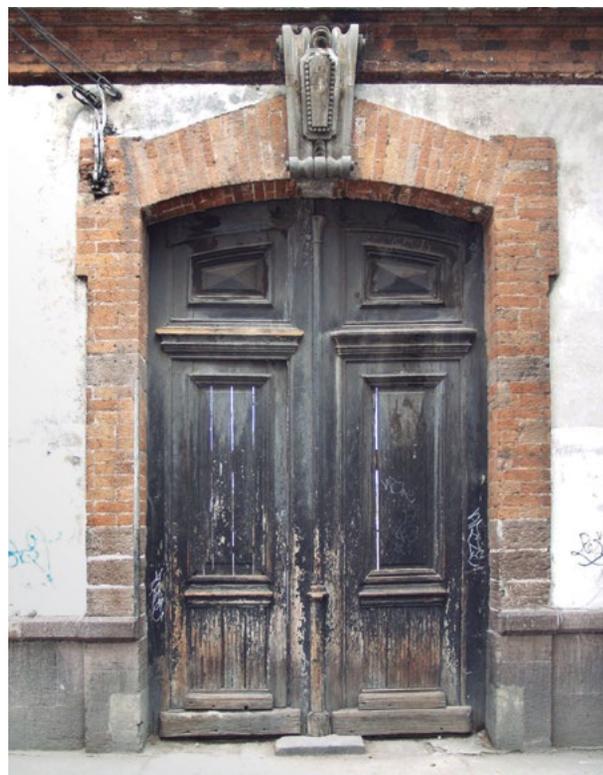
En esta página // Registro de detalles de los daños en la fachada. Fotografías: Archivo Megarquitectos, 2007. Siguiendo página // Levantamiento de daños en la fachada. Elaboración: Megarquitectos, 2007.

En general, entre los diversos daños que encontramos observamos la concentración de microflora parásita, provocada por la humedad, además de despostillamientos, exfoliación, pérdida de juntas y fracturas en la cantera y el tabique. Estos deterioros, causados por los factores climáticos, provocaron la penetración de humedad y contaminantes, así como la oxidación de la herrería y la pérdida de la cancelería de madera.

Al iniciar los procesos de restauración, se realizó un lavado preliminar de fachada con una solución de jabón neutro no iónico, llevando a cabo la limpieza con medios manuales, con cepillo de raíz, y se liberó el inmueble de todos los elementos ajenos que había acumulado a través del tiempo. Se recuperaron los niveles originales y se restituyeron los sistemas de entrespiso, a base de terrados y vigas de madera y/o losa de lámina de zinc y viguetas de acero, que se habían perdido.

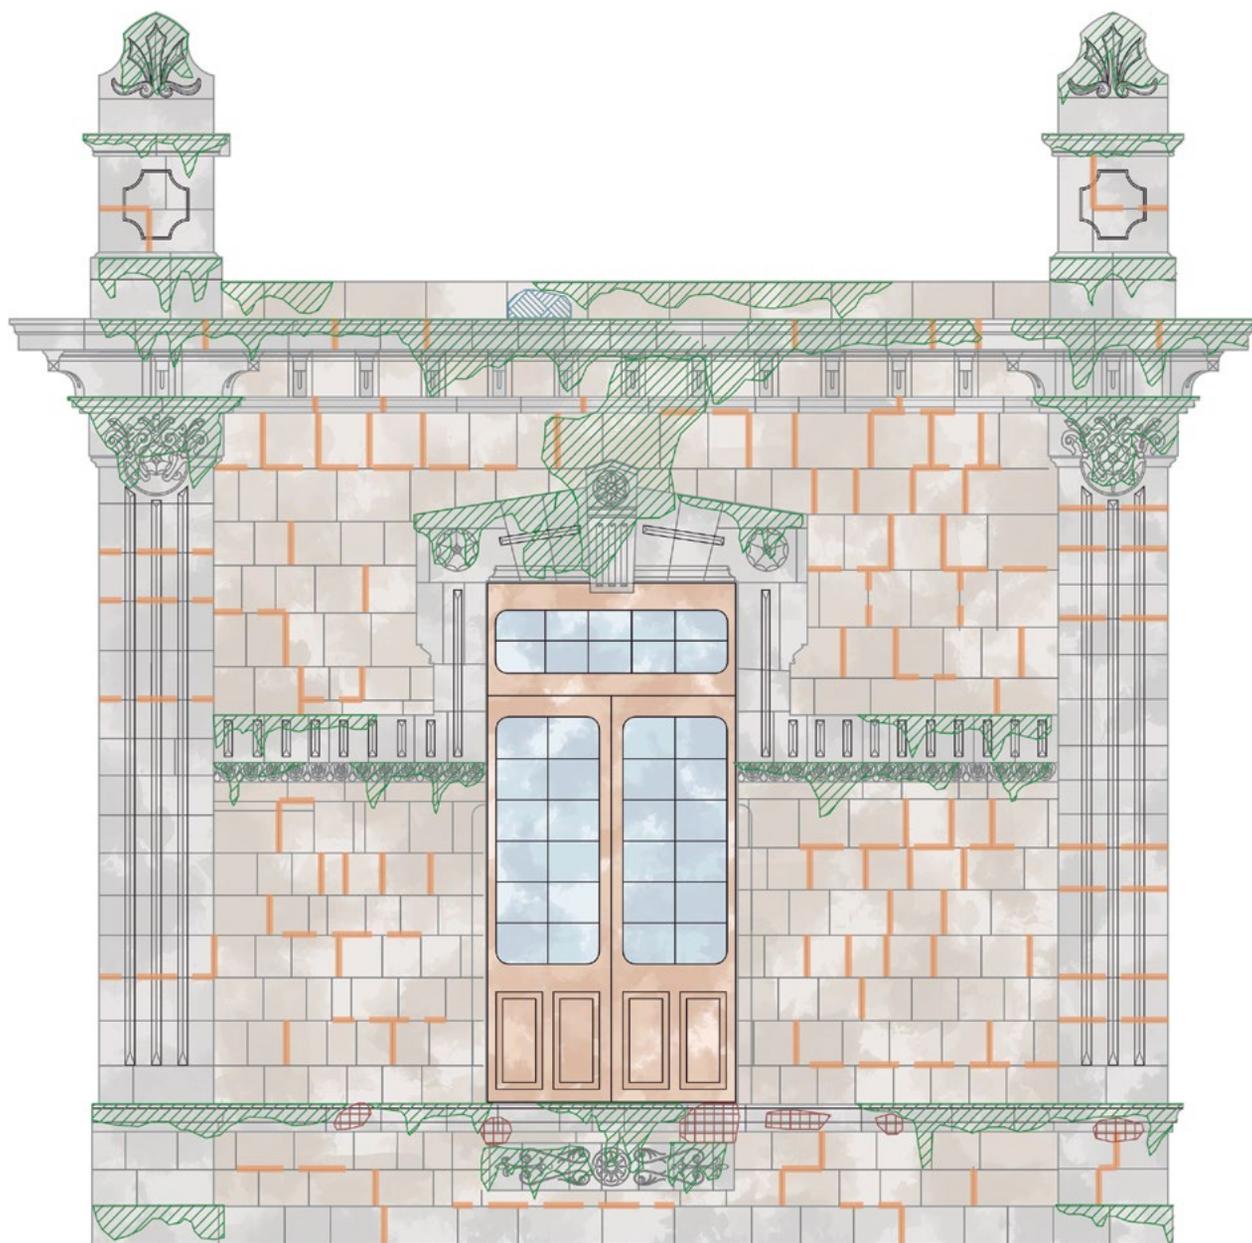
01 y 02 Registro de detalles de los daños.

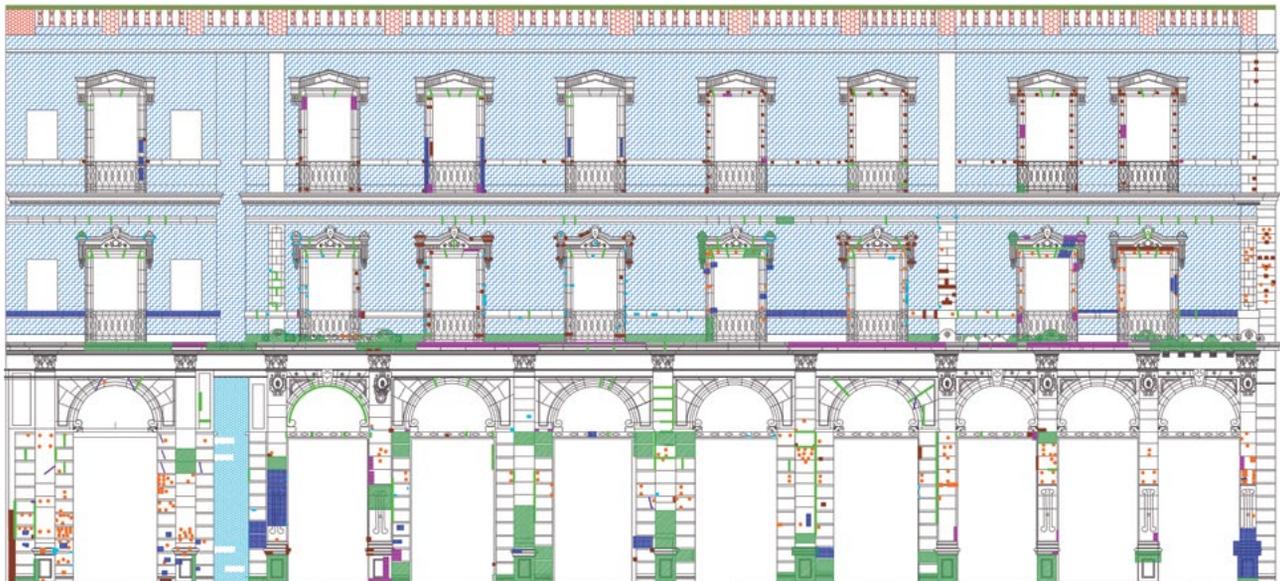
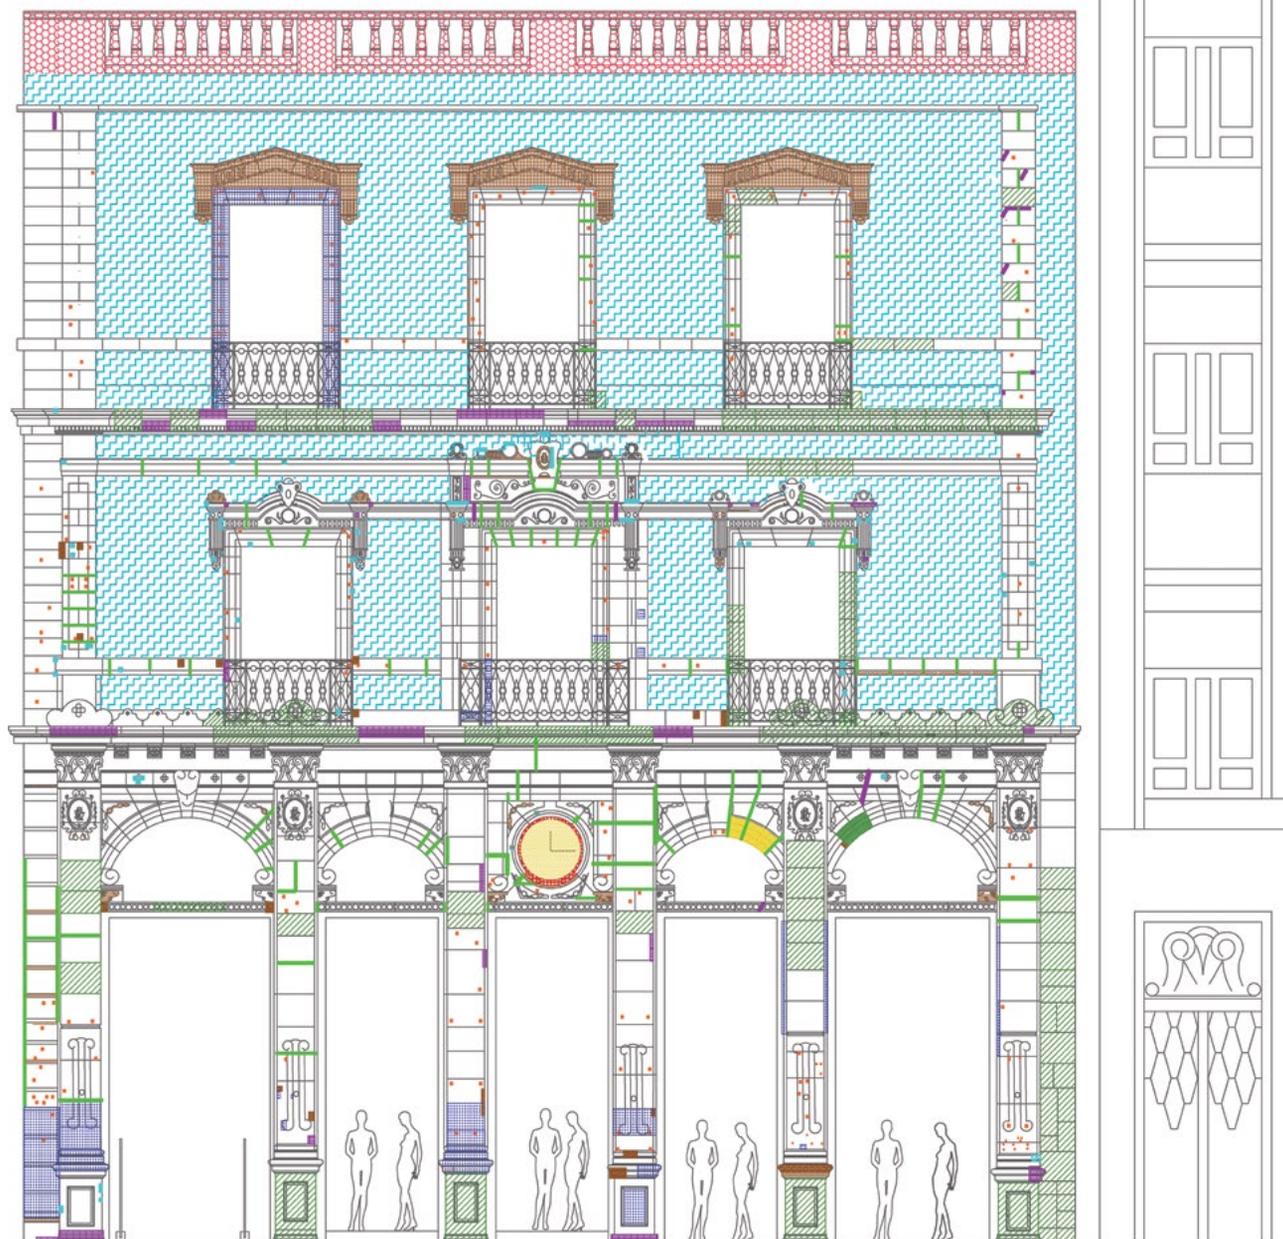
Nuestro equipo se enfocó en los daños generalizados que se advertían en las fachadas (con deterioros, faltantes y manchas), la carpintería (con pérdidas y daños de puertas y ventanas), los aplandados (deficientes o perdidos) y la herrería forjada (con faltantes y corrosión). La restauración se llevó a cabo con la reposición y limpieza de los elementos de cantera, así como con su restauración por medio de injertos, que se realizó principalmente en las cornisas y en el remate del inmueble, formado por una balaustrada. Se llevó a cabo también la sustitución de la carpintería deteriorada y se repusieron los aplandados dañados o inexistentes. Los muros y las instalaciones aparentes se conservaron para no alterar el inmueble.

Levantamiento de los daños en las fachadas. Elaboración: Megarquitectos. Dibujó: David Ayala, 2019.

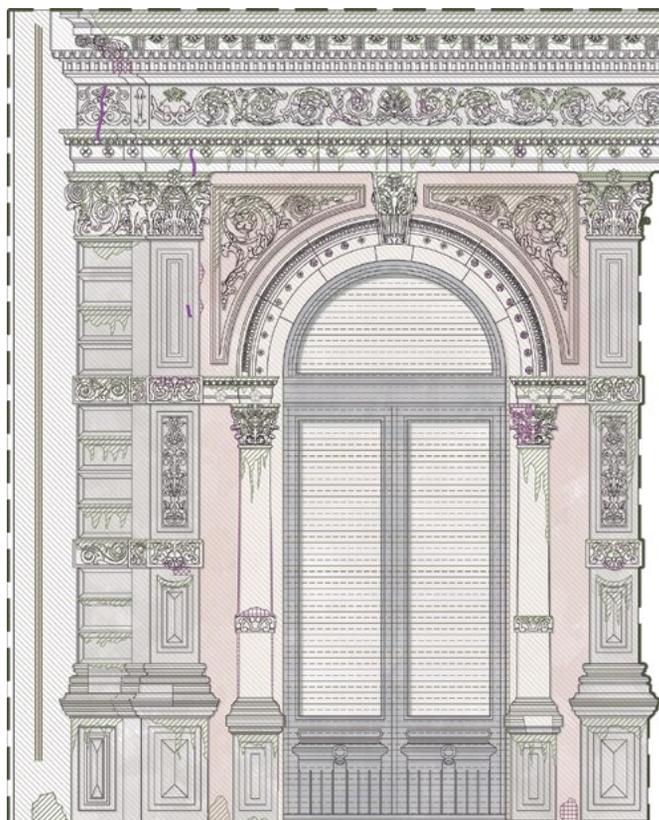
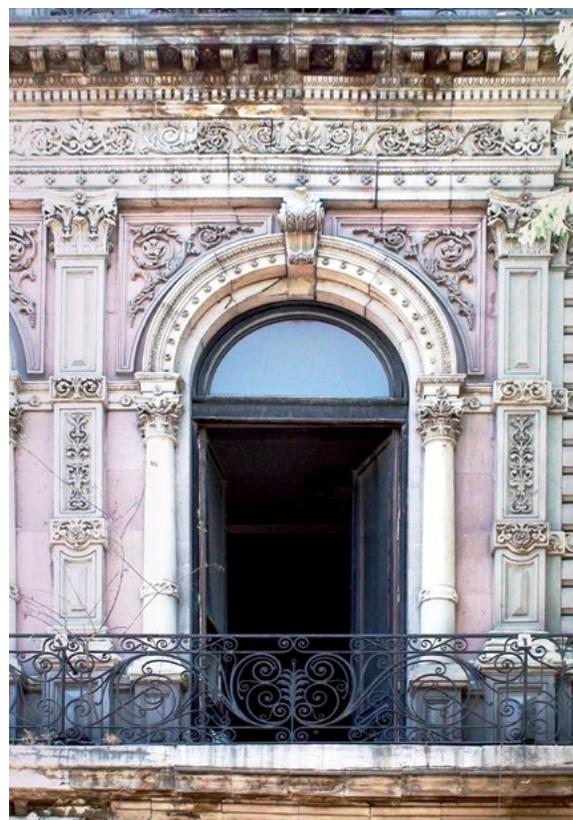
tiene daños en la cantera que van desde la invasión de flora nociva, resanes defectuosos, pulverulencias y cuarteaduras hasta exfoliaciones y faltantes de elementos decorativos. La parte del cine que aún queda en pie presenta serios daños, debido a que ha estado abandonada durante mucho tiempo.

Página anterior // Levantamiento de daños en la fachada. Elaboración: Megarquitectos, 2008. En esta página a la izquierda // Detalle del levantamiento de daños. Elaboración: Megarquitectos, 2008. A la derecha // Detalle de daños en la fachada. Fotografía: Archivo Megarquitectos, 2008.

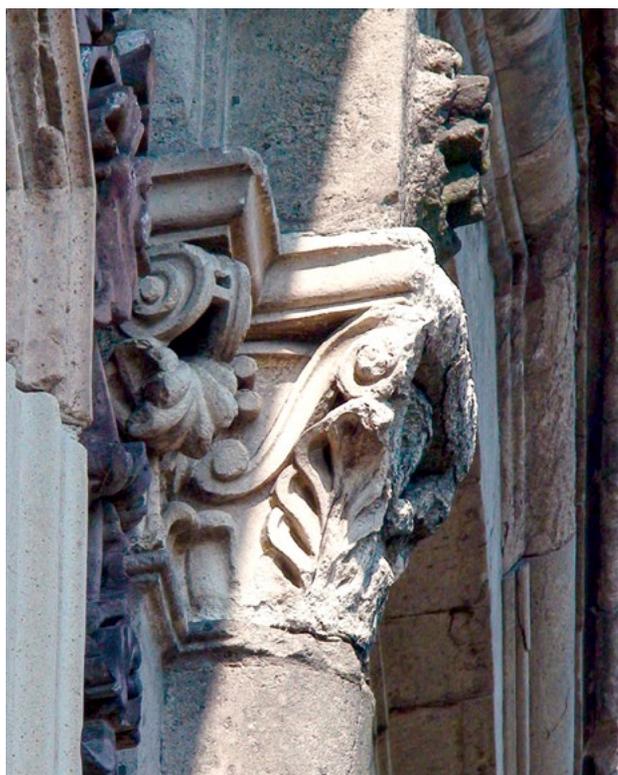
Detalles de daños en la fachada.
Fotografías: Archivo Megarquitectos, 2008.

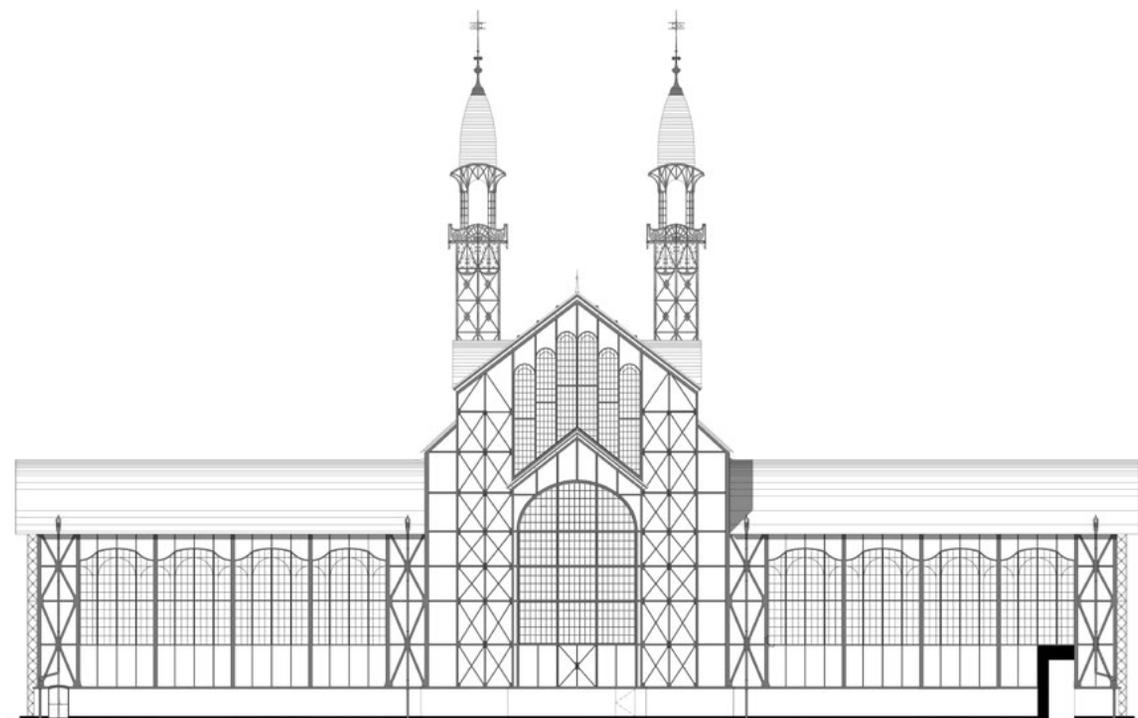
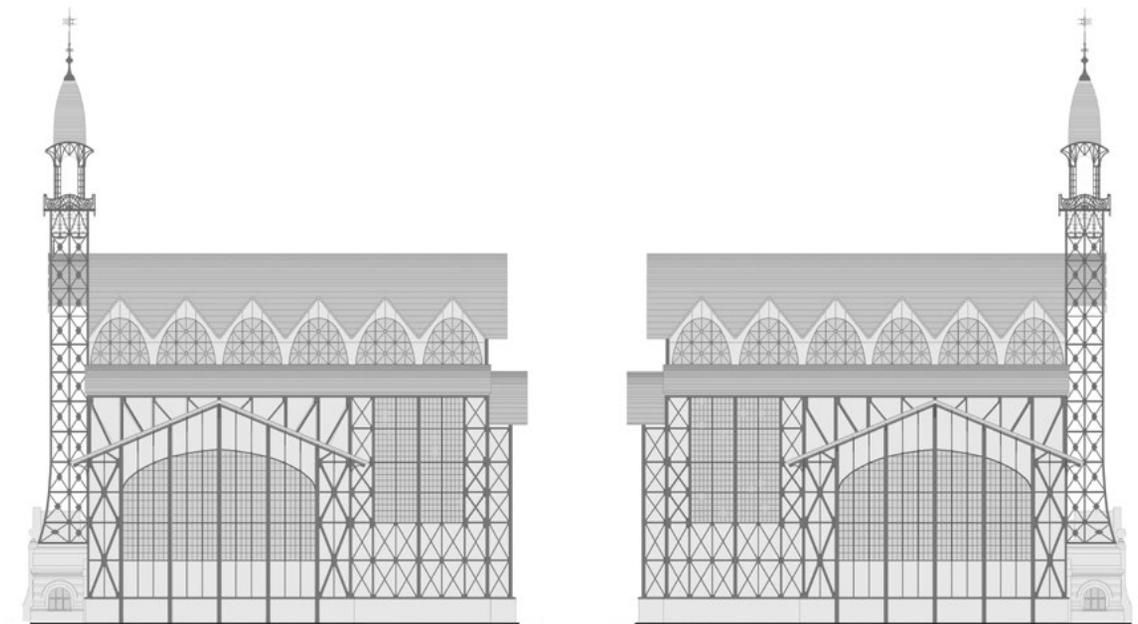
En términos generales, se encontraron diversas afectaciones, como costras de corrosión, oxidación de placas, manchas de escurrimientos pluviales, ampollas y falta de recubrimiento protector. Tanto en el exterior como en el interior del inmueble, en los perfiles

01 - 03 Detalle de los daños en elementos metálicos.

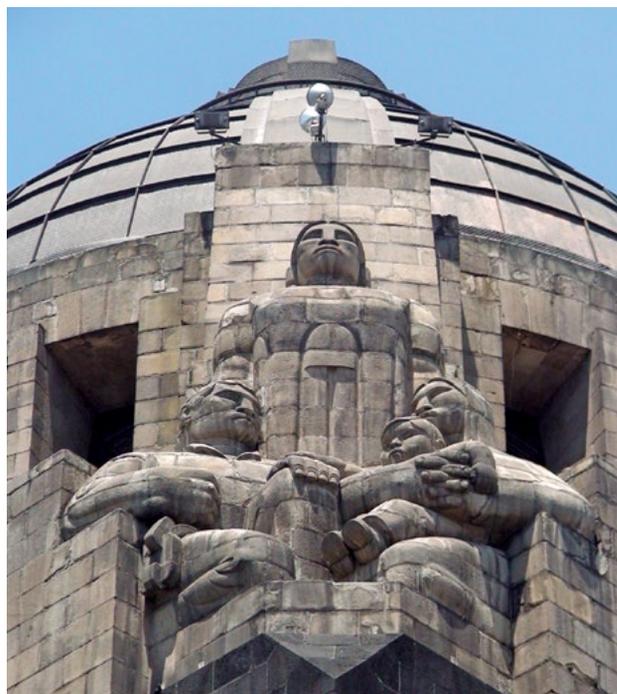
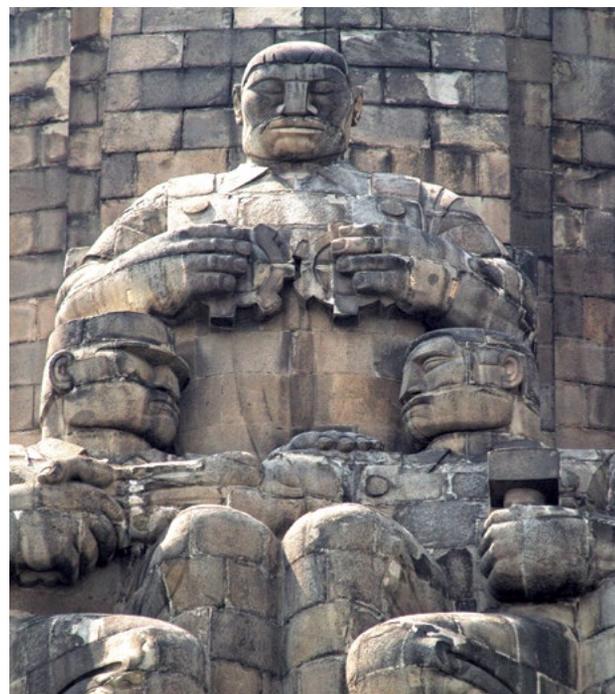
conservación. El monumento, que se eleva a una altura de 62 metros, presentaba grandes deterioros, que podemos resumir en los daños generalizados a la cantera llamada púlpito del diablo, a los elementos de lámina de cobre y a los pasamanos de bronce, de exquisito diseño.

Vista general del monumento y detalles de las esculturas dañadas. Fotografías: Lourdes Cruz, 2009.

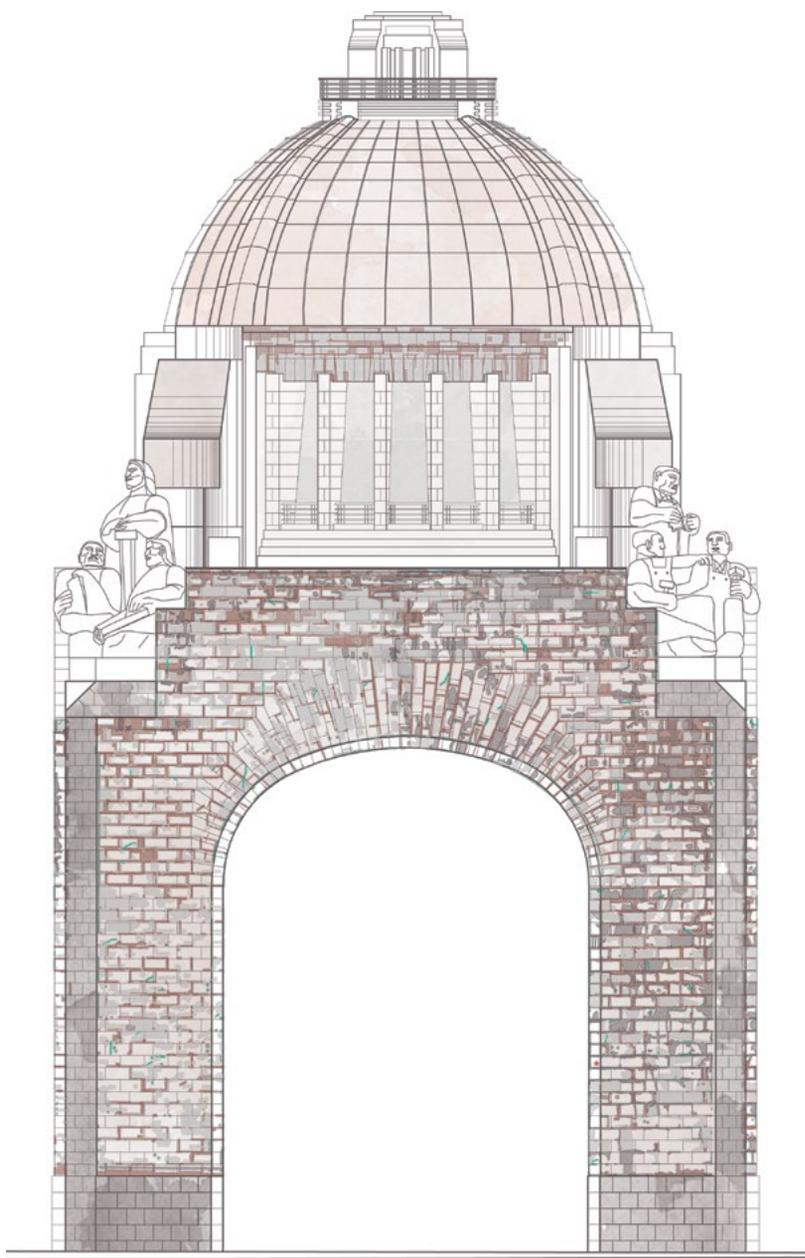
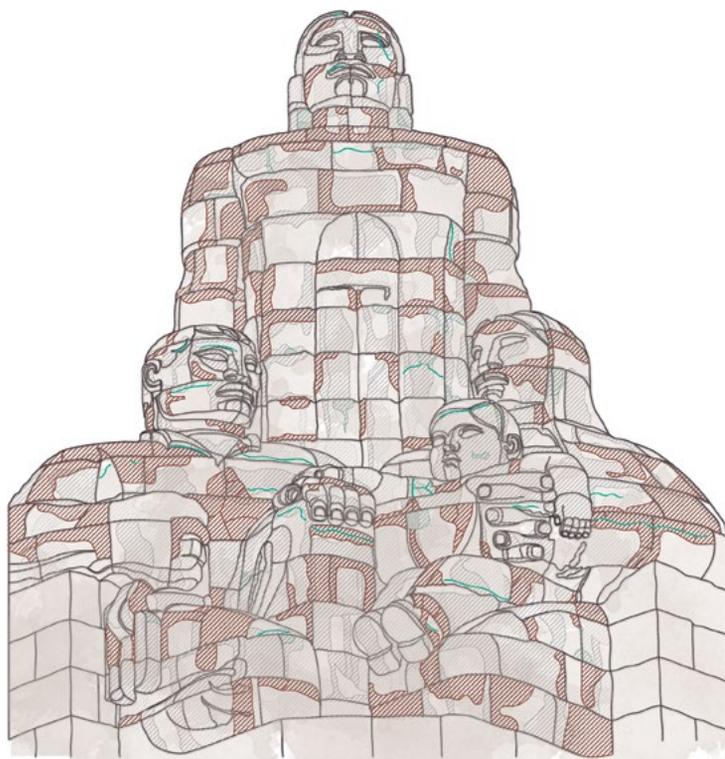
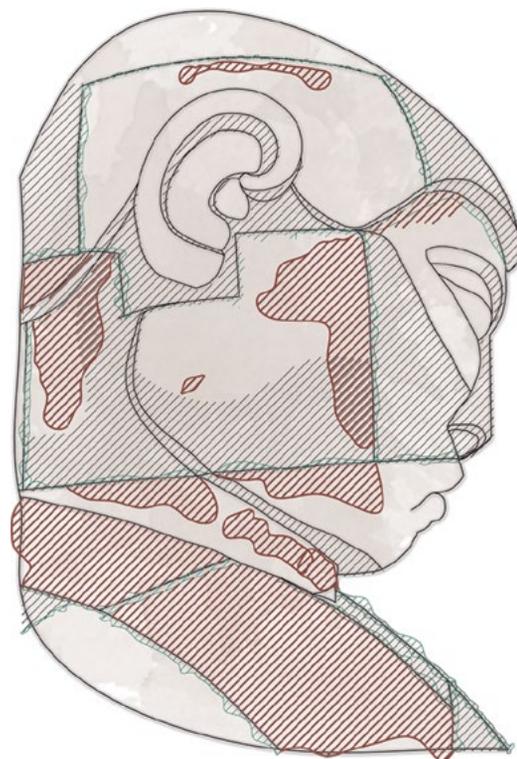
En el caso de las esculturas, los daños eran mayores, afectando su labrado, y debieron restaurarse cuidando sus características originales. Todos los conjuntos contaban con manchas negras, exfoliaciones, faltantes de juntas y despostillamientos, esto debido en mayor medida a los factores climáticos (como lluvia ácida, temperatura, humedad ambiental, movimientos telúricos, deyecciones de paloma, etcétera) y la contaminación de la Ciudad de México.

Levantamiento general y de las esculturas con daños en la cantera. Elaboración: Megarquitectos, 2009.

Para restaurar los conjuntos escultóricos se hizo un levantamiento del despiece de cada uno de los sillares que los conformaban, para determinar el tipo de daño que tenían y realizar una cuantificación de los trabajos que se llevarían a cabo y así repararlos de manera adecuada.
