Cátedra
Extraordinaria
Federico E.
Mariscal

GABRIEL MÉRITO BASURTO

Título: El pasado es prólogo. Conservación del patrimonio arquitectónico de México

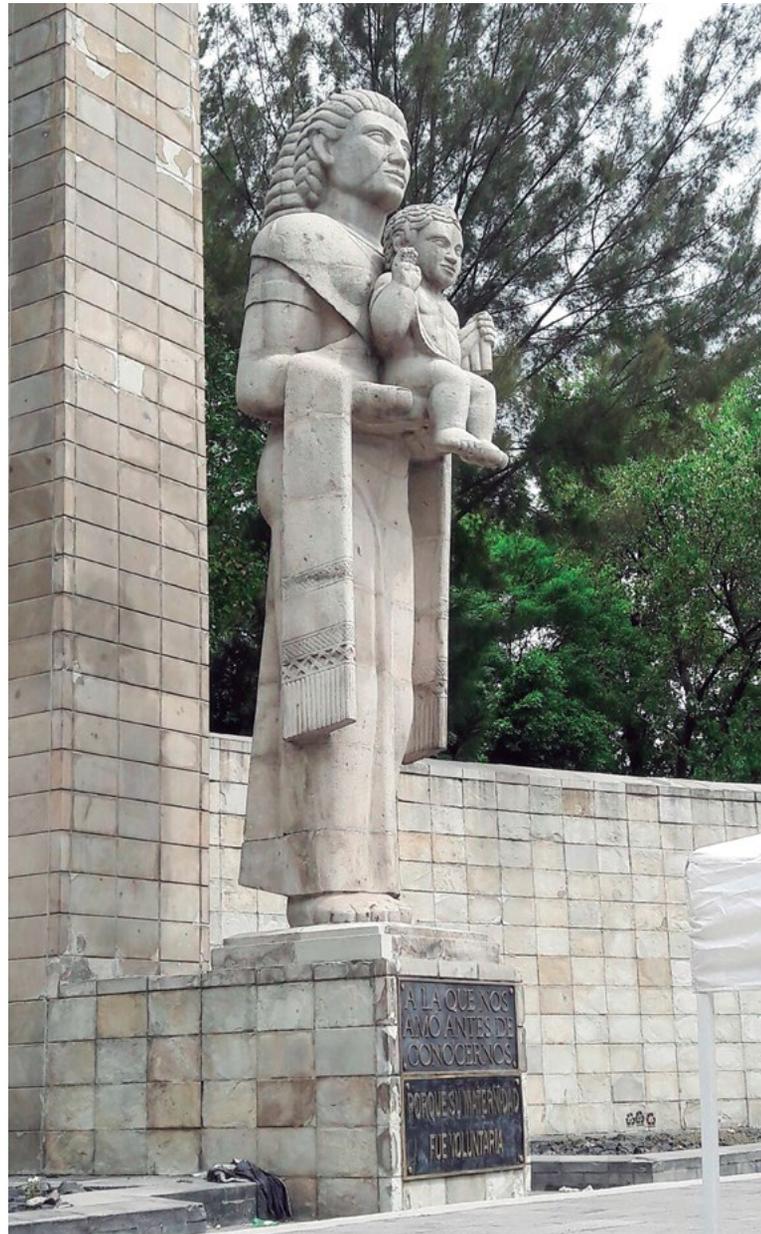
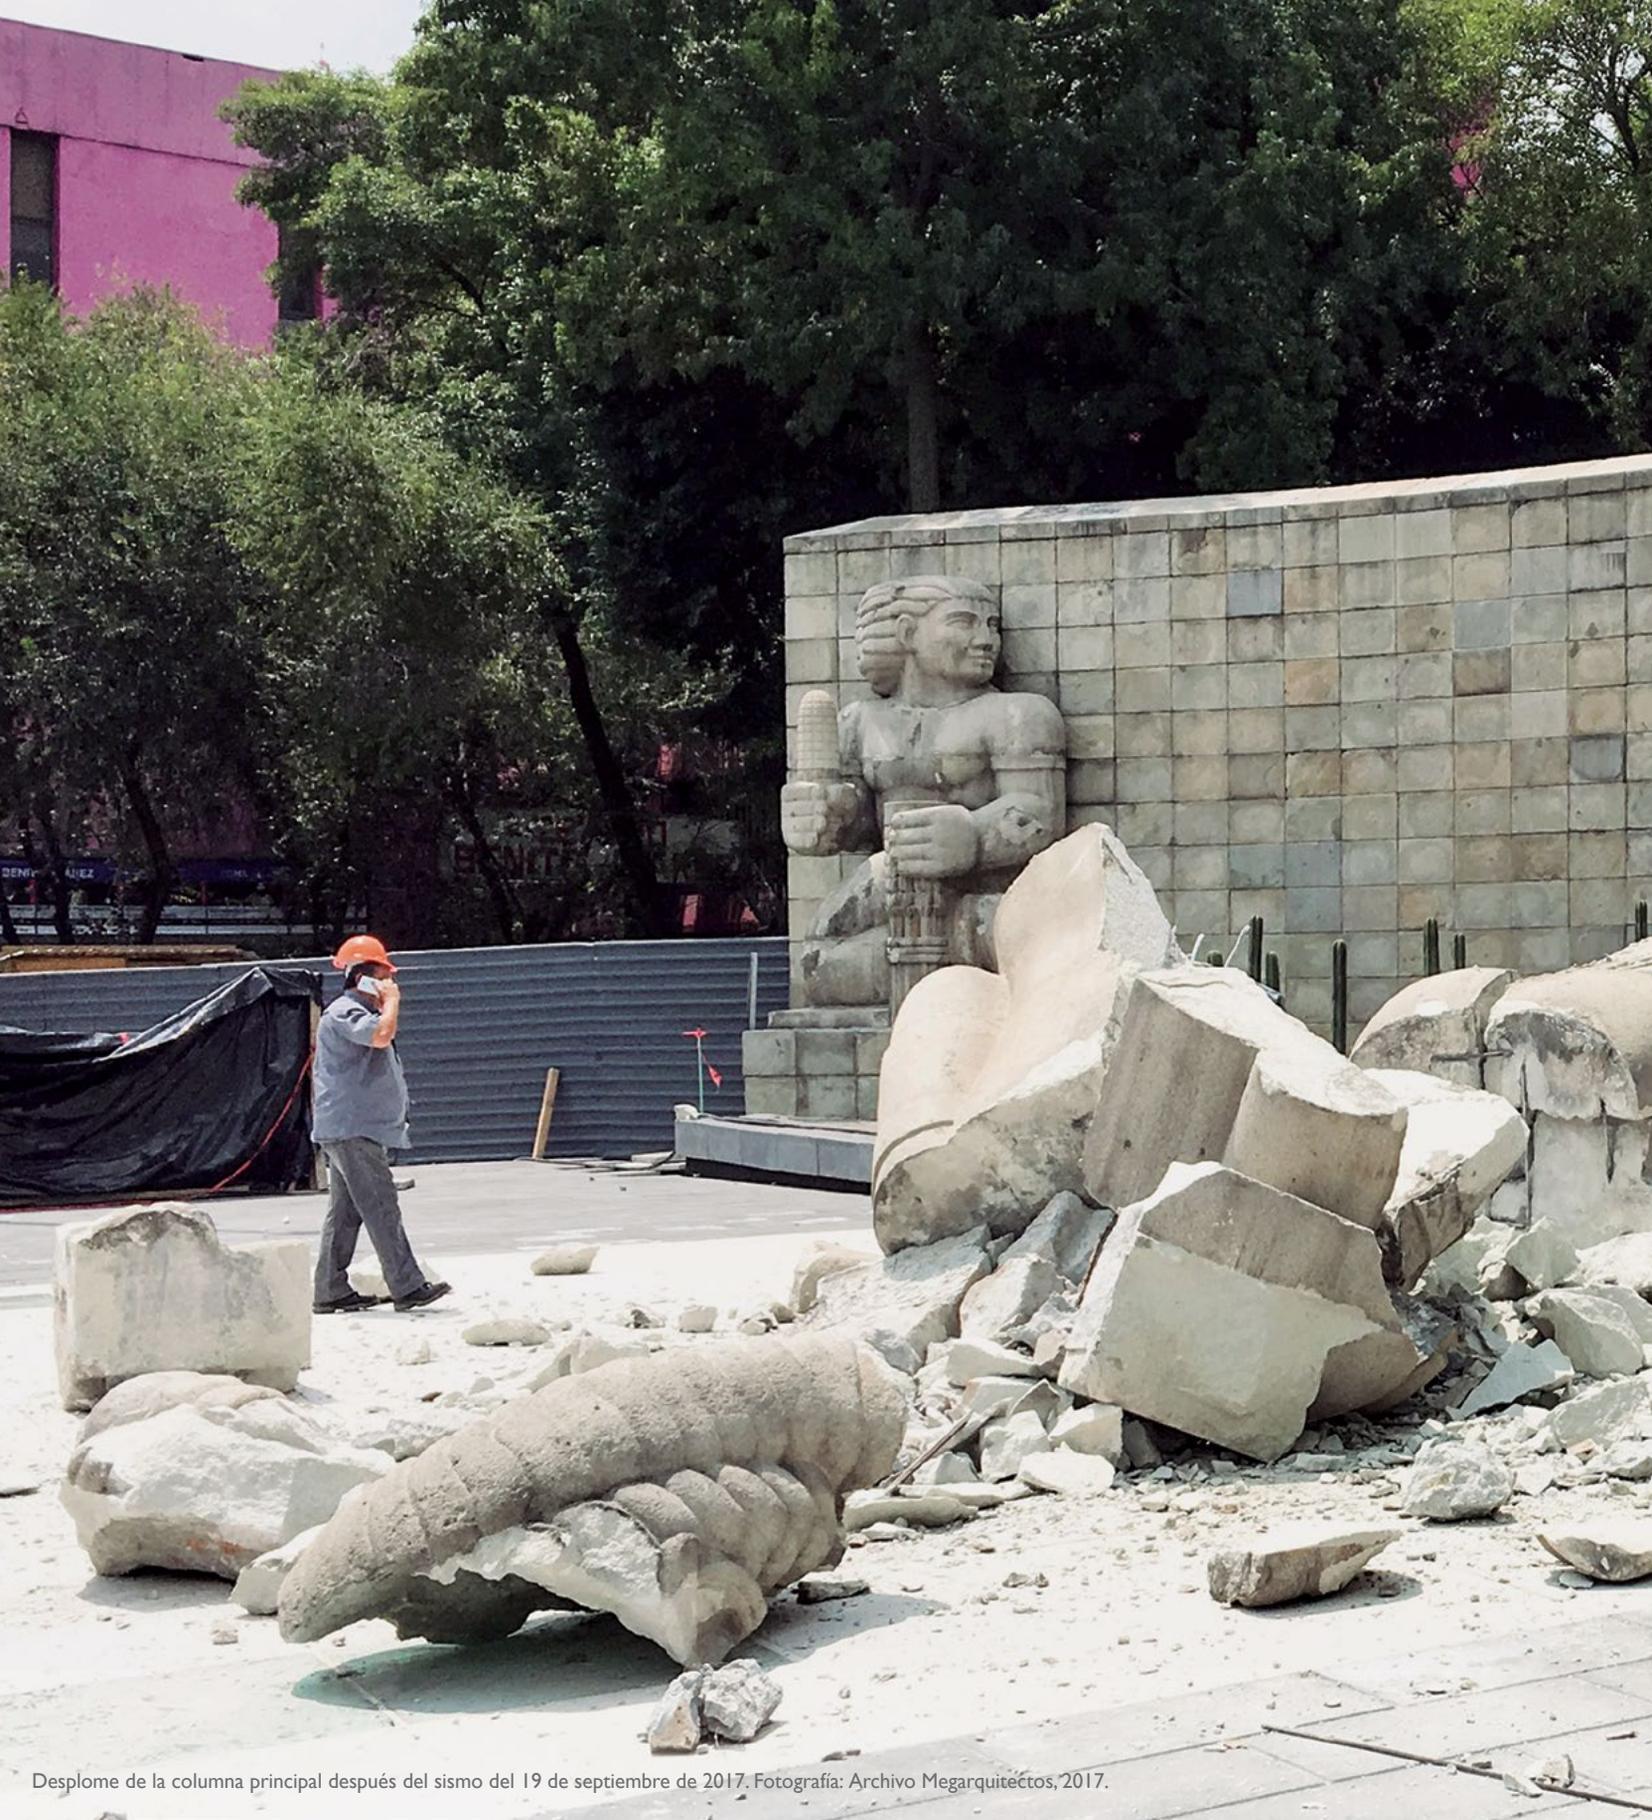
La afectación más grave fue ocasionada por la falla de la columna de concreto armado que sostenía a la escultura de la madre, con más de 25 toneladas de peso. Este elemento estructural, escaso en dimensionamiento y con acero de refuerzo insuficiente, no pudo resistir el violento empuje horizontal del sismo, que proyectó a la escultura de la madre hacia el frente, cayendo sobre el bebé que llevaba en los brazos, quebrándolo en pedazos. Una primera acción en el proceso de restauración fue la clasificación del material con el que se contaba, para posteriormente realizar una maqueta de la escultura, buscando conservar la composición original. Nos basamos en los planos originales, pero también en registros fotográficos, ya que en el proceso de construcción inicial la escultura fue cambiando por decisión del escultor.

Desplome de la columna principal después del sismo del 19 de septiembre de 2017. Fotografía: Archivo Megarquitectos, 2017.

Se trabajó intensamente, primero para atender la emergencia, y en una etapa subsecuente para elaborar el proyecto ejecutivo de restauración. Con este objetivo, se hicieron los cálculos necesarios para el proyecto de reestructuración con el rigor que impone la normatividad actual, aumentando la sección de la columna central de concreto armado, reposicionándola adecuadamente y utilizando como refuerzo una viga de acero con peralte conforme al cálculo respectivo.

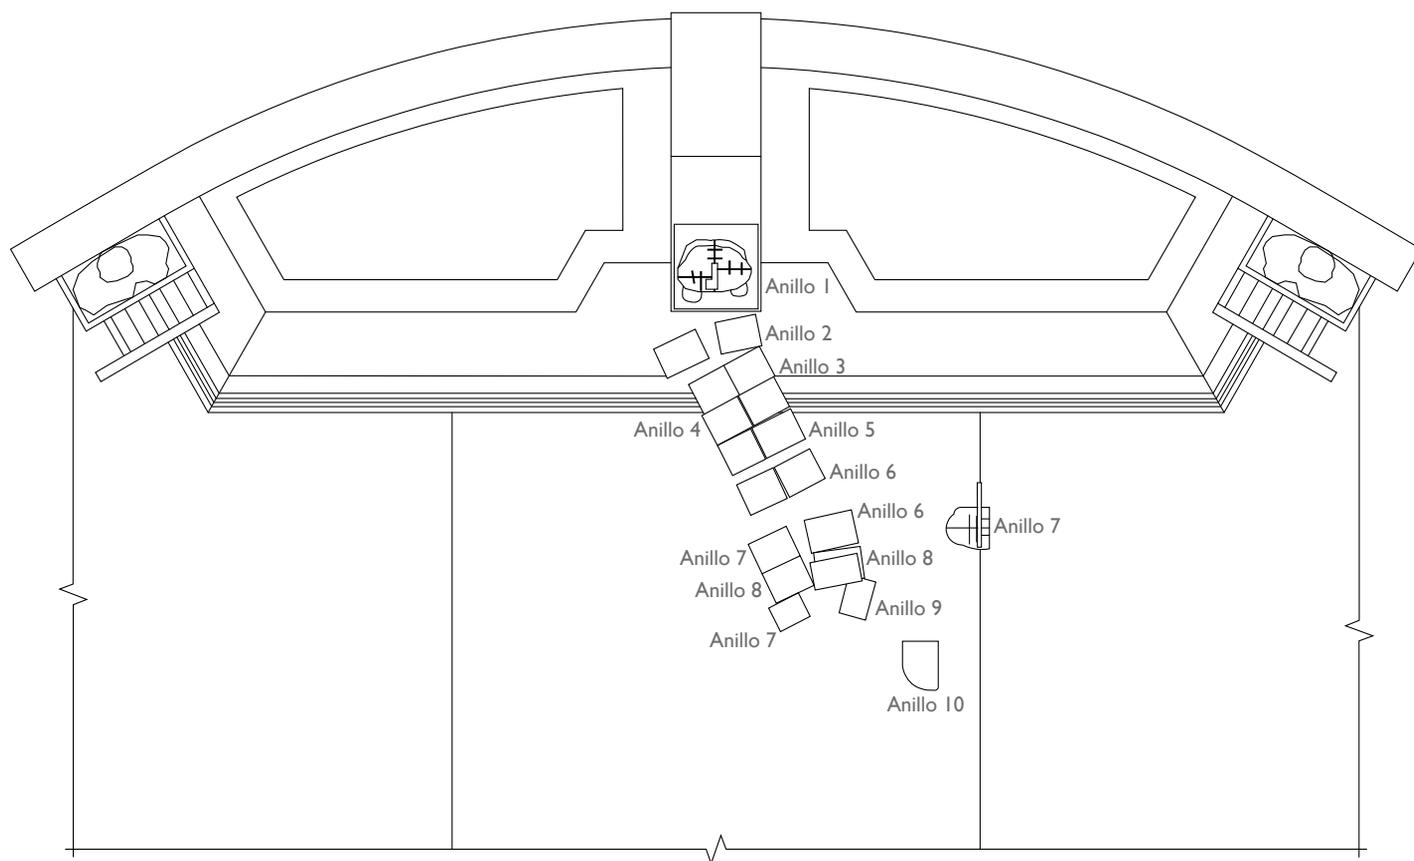
Levantamiento del desplome de la figura central después del sismo del 19 de septiembre de 2017. Elaboración: Megarquitectos, 2017. Dibujó: Leslie Jazmín Cortez Caballero, 2020.

Registro de los daños causados por el desplome de la figura central. Fotografía: Archivo Megarquitectos, 2017.

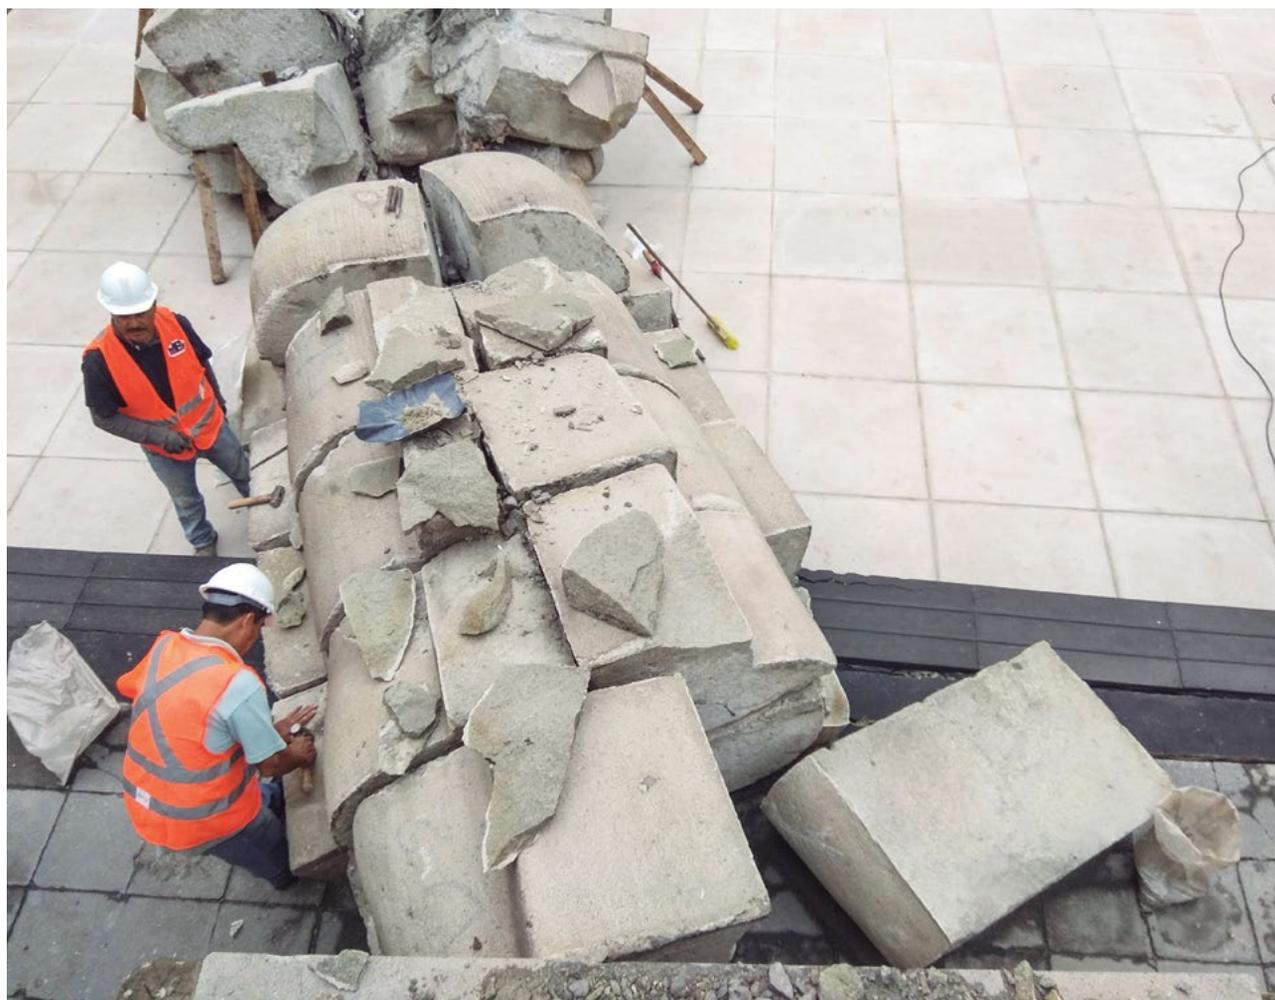
Alzado y levantamiento de cada uno de los anillos que conforman la escultura central.
 Elaboración: Megarquitectos, 2017. Dibujó: Leslie Jazmín Cortez Caballero, 2020.
