Cátedra
Extraordinaria
Federico E.
Mariscal

GABRIEL MÉRITO BASURTO

Título: El pasado es prólogo. Conservación del patrimonio arquitectónico de México

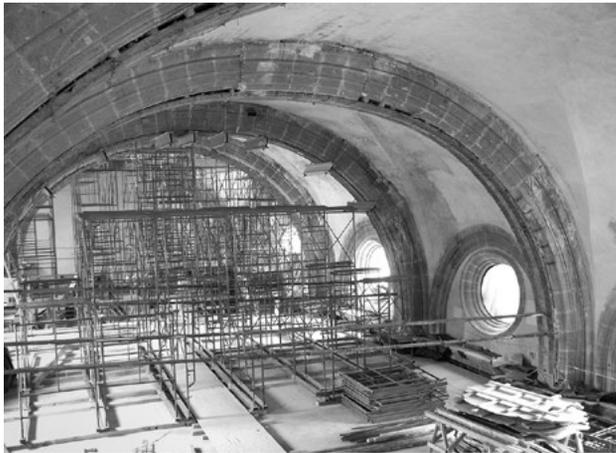
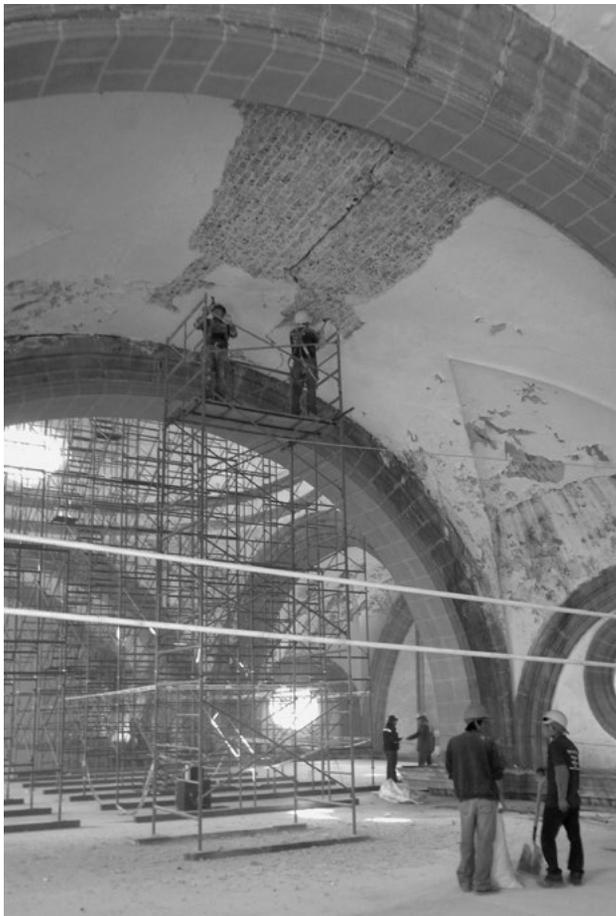
01 y 02 Vista general de la nave central.

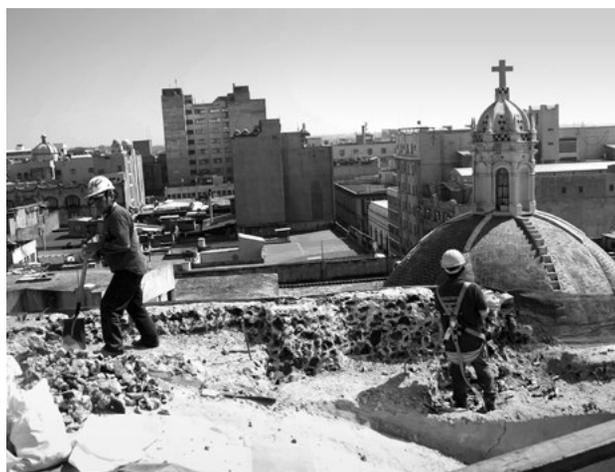
09 Retiro de relleno en la azotea.

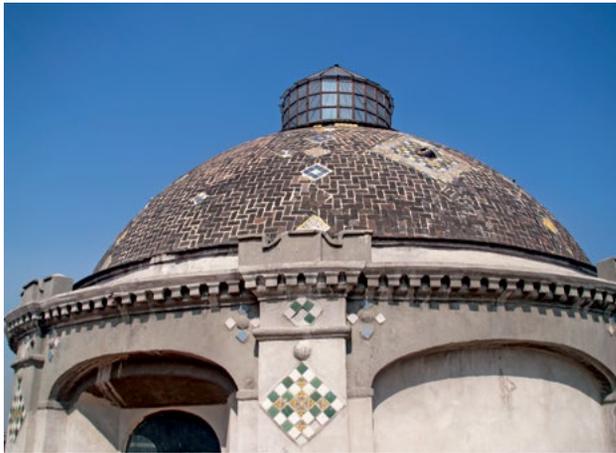
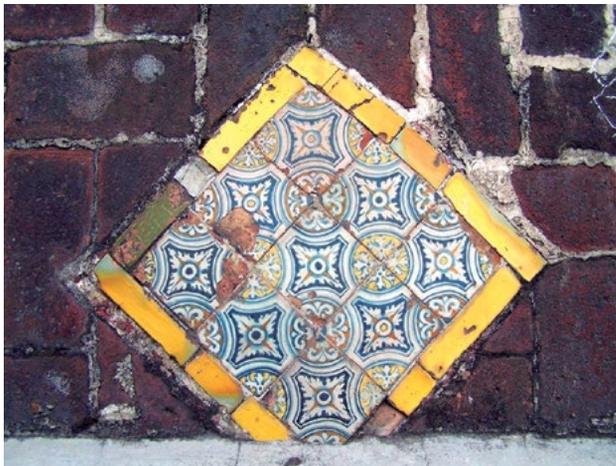
La gran cúpula, una estructura semiesférica de mampostería de tezontle sobre un tambor cilíndrico con ventanería, de 14.79 metros de diámetro y 5.56 metros de altura, presentaba agrietamientos importantes y se encontraba inclinada hacia el sur-poniente sobre su eje original. Su principal problema era la compresión de la cúpula sobre la base, lo que provocaba filtraciones de agua.

10 y 11 La cúpula antes de ser restaurada.

El objetivo principal era devolver la cohesión a la mampostería, realizando un cosido con grapas perpendiculares de recinto e inyecciones de mezcla, utilizando, además, una faja de fibra de carbono alrededor de la base de la cúpula para tomar su empuje sobre el tambor. Para hacer esto fue necesario retirar el recubrimiento de la cúpula (a base de azulejo), reponer las piezas faltantes, inyectar las fisuras y recolocarlas nuevamente en su totalidad, de acuerdo con el diseño original, para lo cual se hizo un levantamiento preciso de cada una de las piezas en sus dimensiones, colores y características para posteriormente volverlas a colocar, cuidando de no alterar sus características originales, sobre todo el dibujo geométrico de cada uno de los azulejos. Por último, se corrigieron las pendientes de la azotea para evitar nuevas filtraciones.

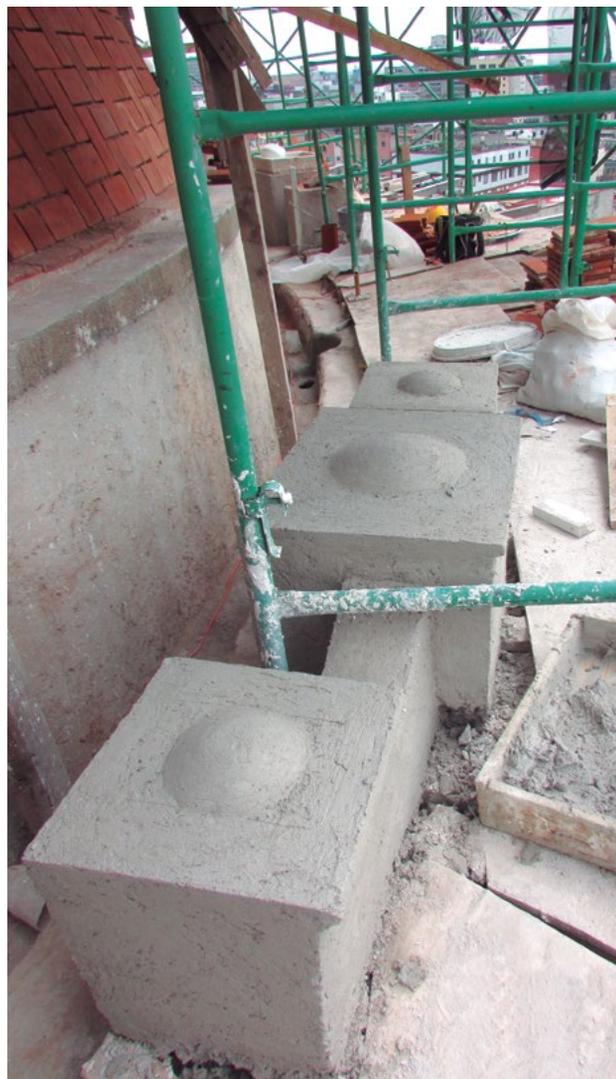
19 Detalle de trabajos de restauración en el basamento de la cúpula.

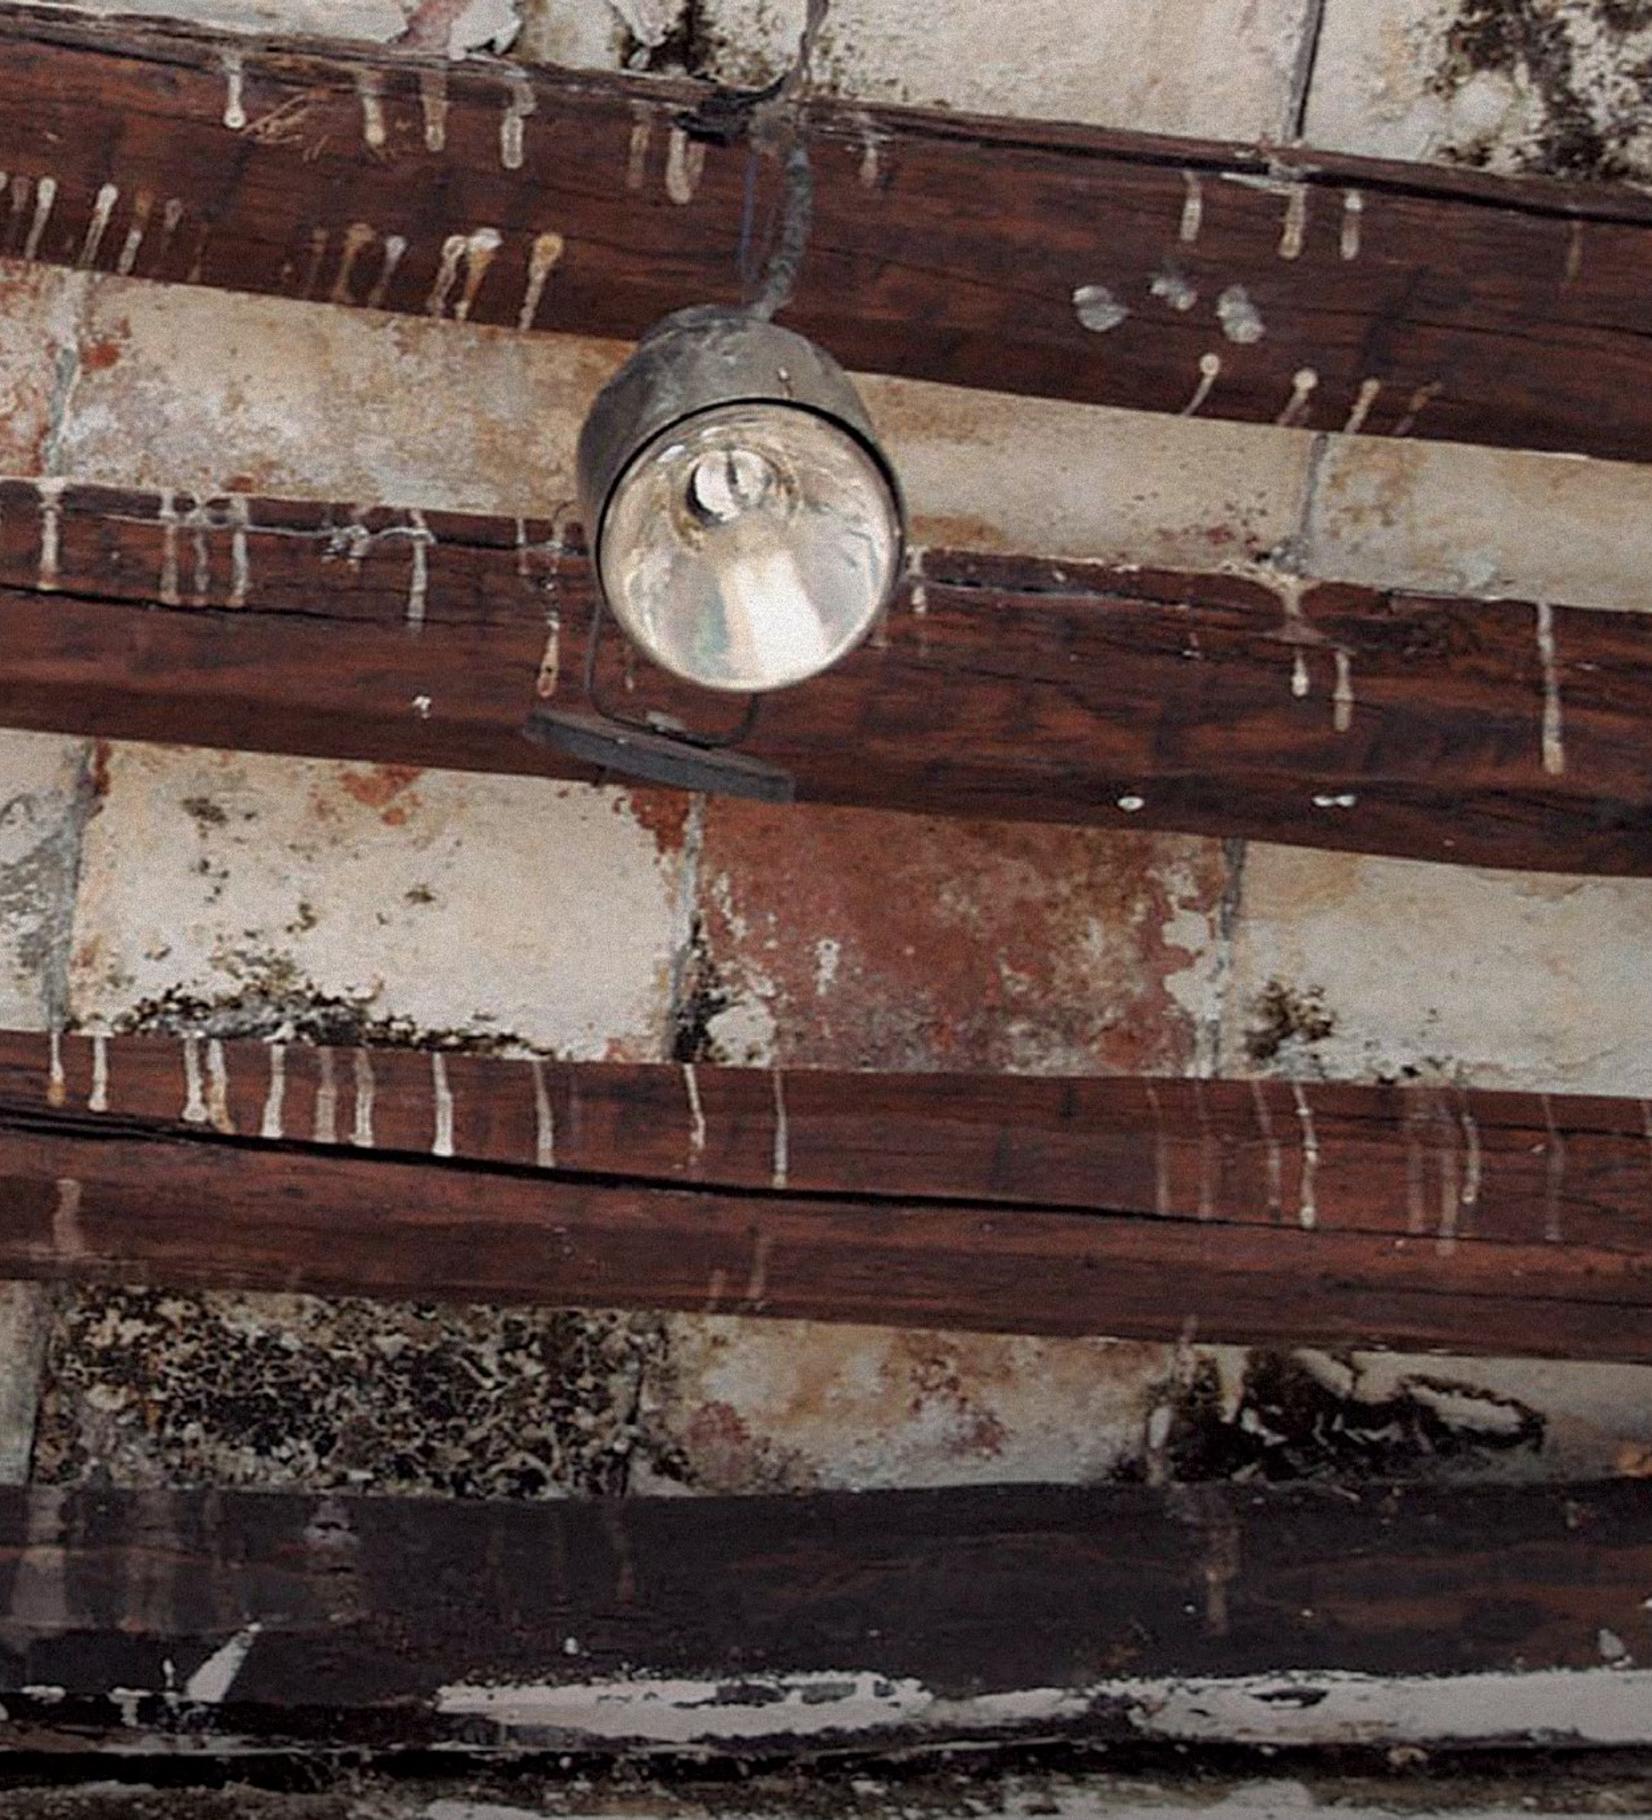
Los deterioros generales se debían principalmente al abandono, con humedades, pérdidas y despostillamientos de la cantera rosa (característica del estado de Guerrero), invasión de flor parásita y pérdida de molduras en la yesería, y con los entresijos a punto de colapsarse.

En esta página // Vista de la fachada principal antes de la restauración. Fotografía: Lourdes Cruz, 2009. Siguiendo página // Plano de levantamiento de los daños en las fachadas internas. Elaboración: Megarquitectos. Dibujó: Edgar León, 2009.

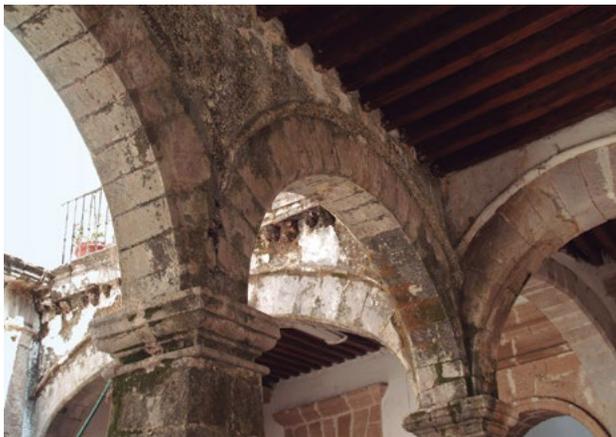
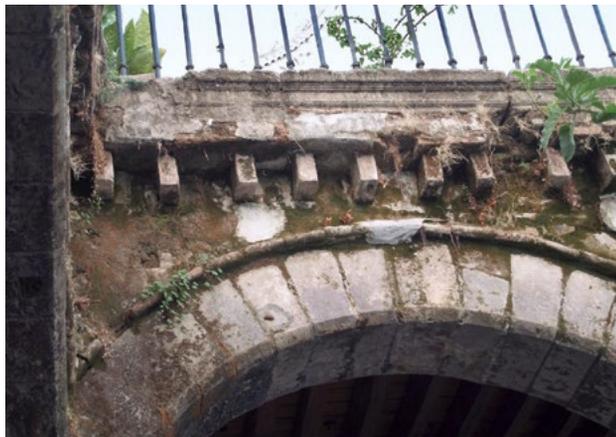
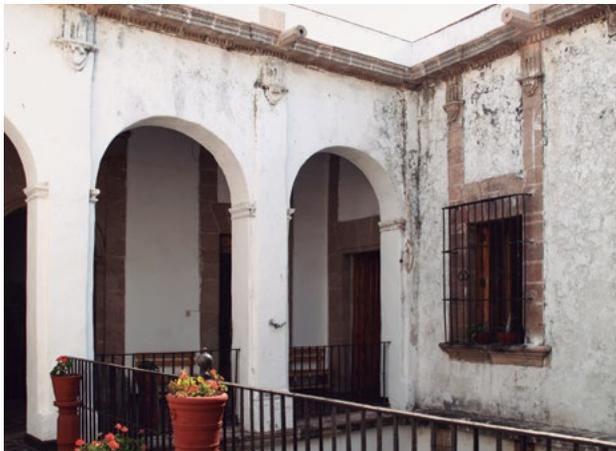
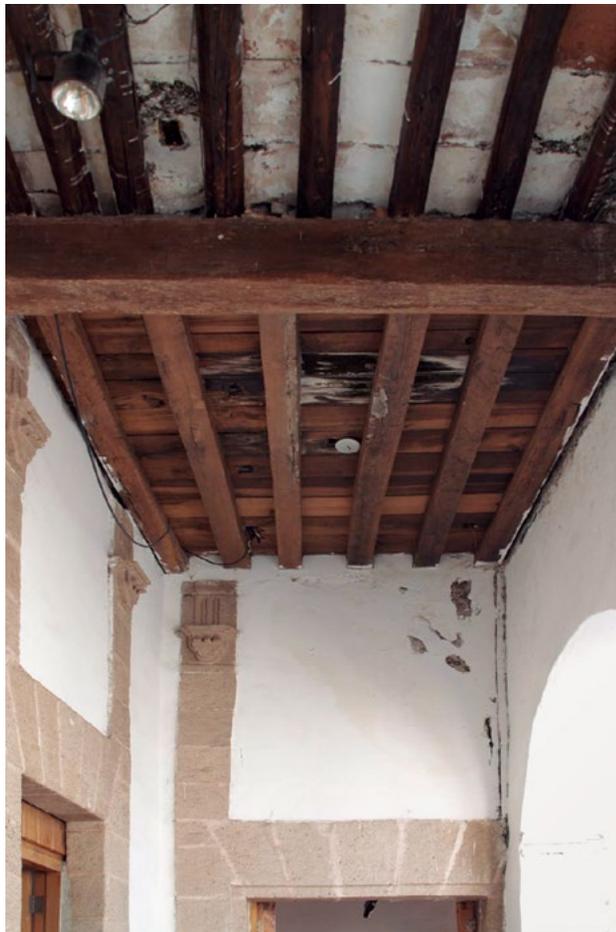
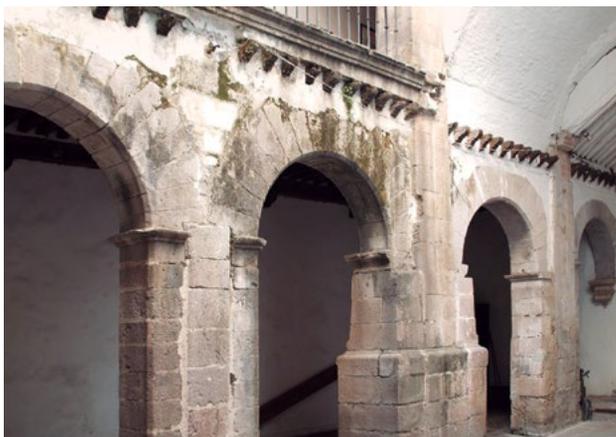
Registro fotográfico del inmueble antes de ser restaurado. Fotografías: Lourdes Cruz, 2009.

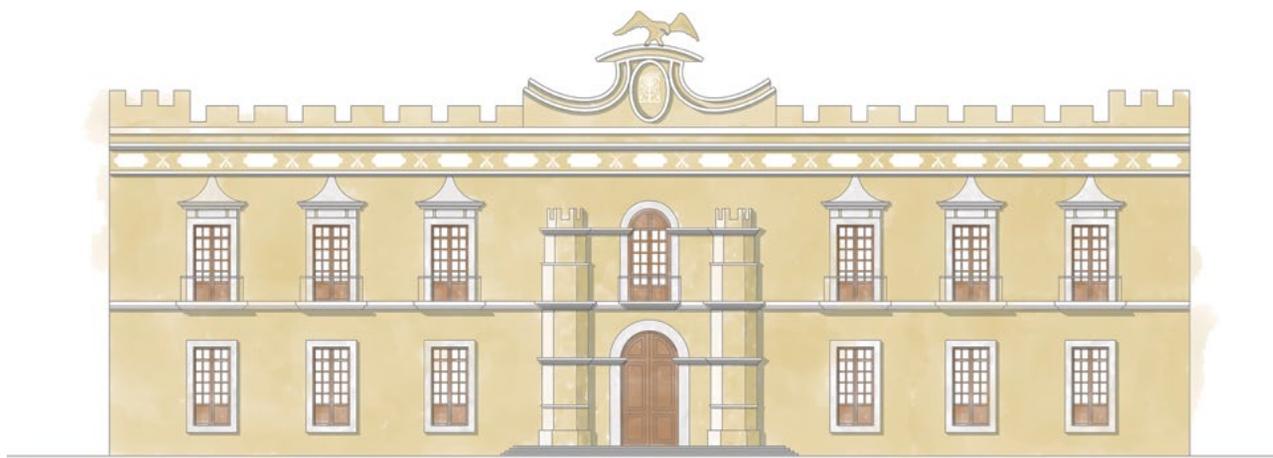
Entre los daños generalizados que presentaba el edificio se encontraban la pérdida de juntas y la falta de cohesión de la mampostería, ya desgastada y en riesgo de desplomarse en cualquier momento. Los muros presentaban una aguda invasión de flora y fauna nocivas y de humedad generalizada, lo que también contribuía a que estuvieran a punto de colapsarse.

Fachadas exteriores e interiores. Elaboración: Megarquitectos, 1991.

Tanto la fachada principal, de gran presencia urbana, como las fachadas interiores, con serios deterioros ocasionados por la humedad y la vegetación parásita, fueron restauradas a su condición original. De esta forma, el estado ruinoso del edificio fue revertido con la intensidad de la intervención, y particularmente en la hermosa fachada porticada del patio central.

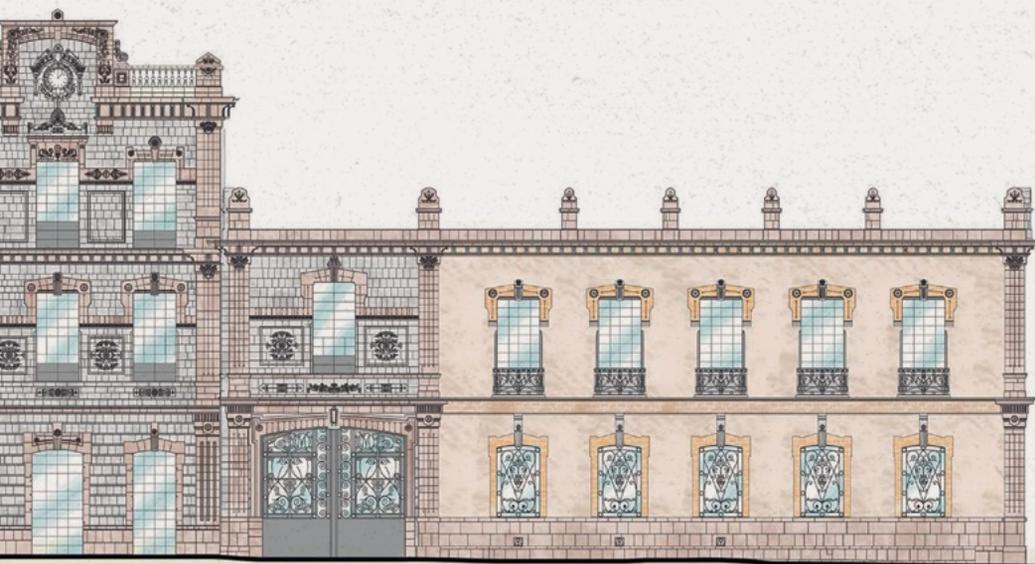
Vista general de la fachada principal antes de los trabajos de restauración. Fotografía: Archivo Megarquitectos, 2007.

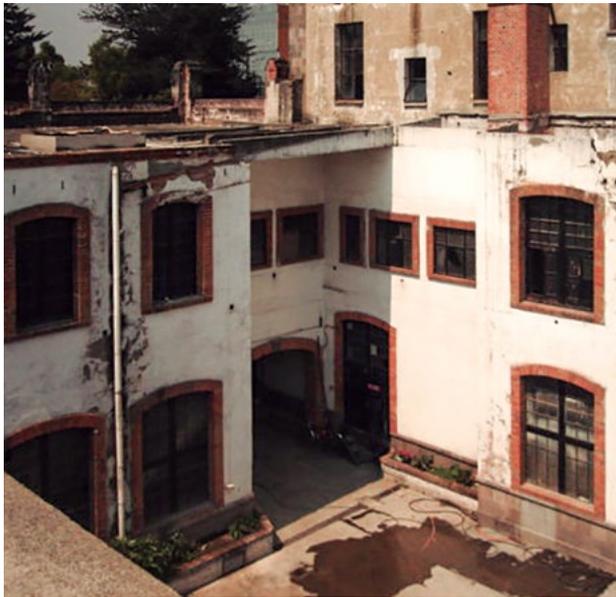
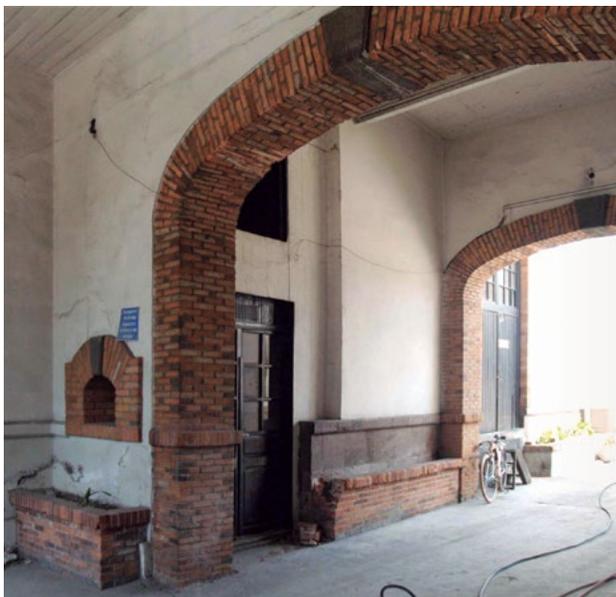
En general, entre los diversos daños que encontramos observamos la concentración de microflora parásita, provocada por la humedad, además de despostillamientos, exfoliación, pérdida de juntas y fracturas en la cantera y el tabique. Estos deterioros, causados por los factores climáticos, provocaron la penetración de humedad y contaminantes, así como la oxidación de la herrería y la pérdida de la cancelería de madera.

01 y 02 Registro de detalles de los daños.

Los trabajos de cantera en las fachadas se realizaron con diversos criterios, según los deterioros: restituciones, remoldeos, rejunteos e injertos. Las intervenciones se evaluaron de acuerdo con el techo presupuestal. De igual manera, se restituyeron los aplandados de cal-arena perdidos y se aplicó pintura a la cal, realizando previamente calas estratigráficas que nos permitieron conocer los colores originales.

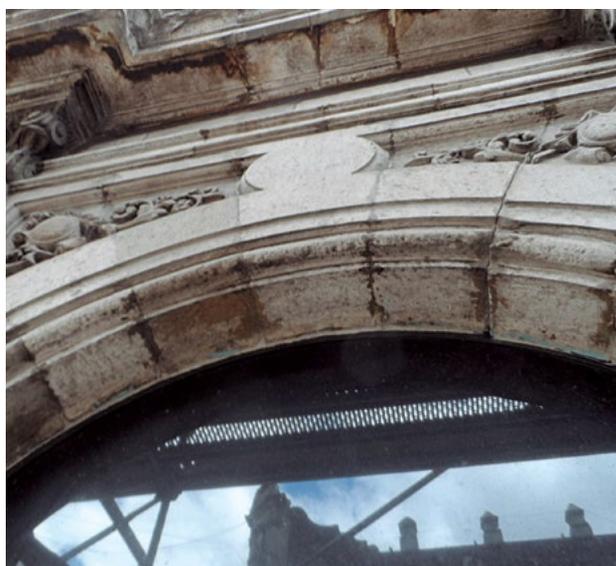
02 Detalle de daño en cantera.

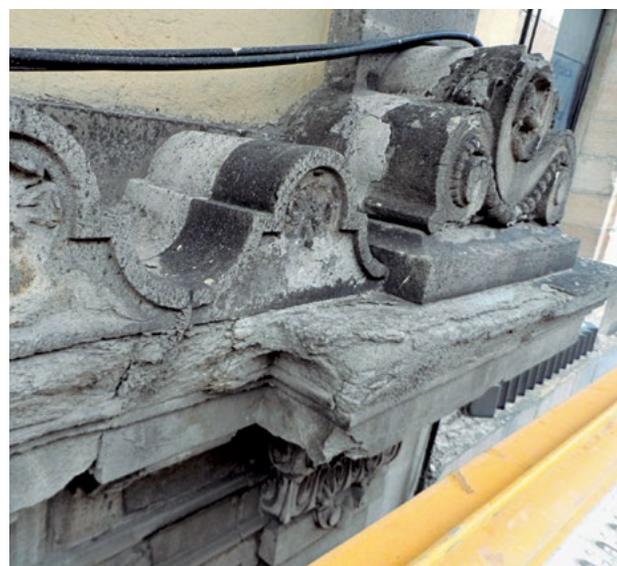
03 Detalle de daño en arco de ventana.

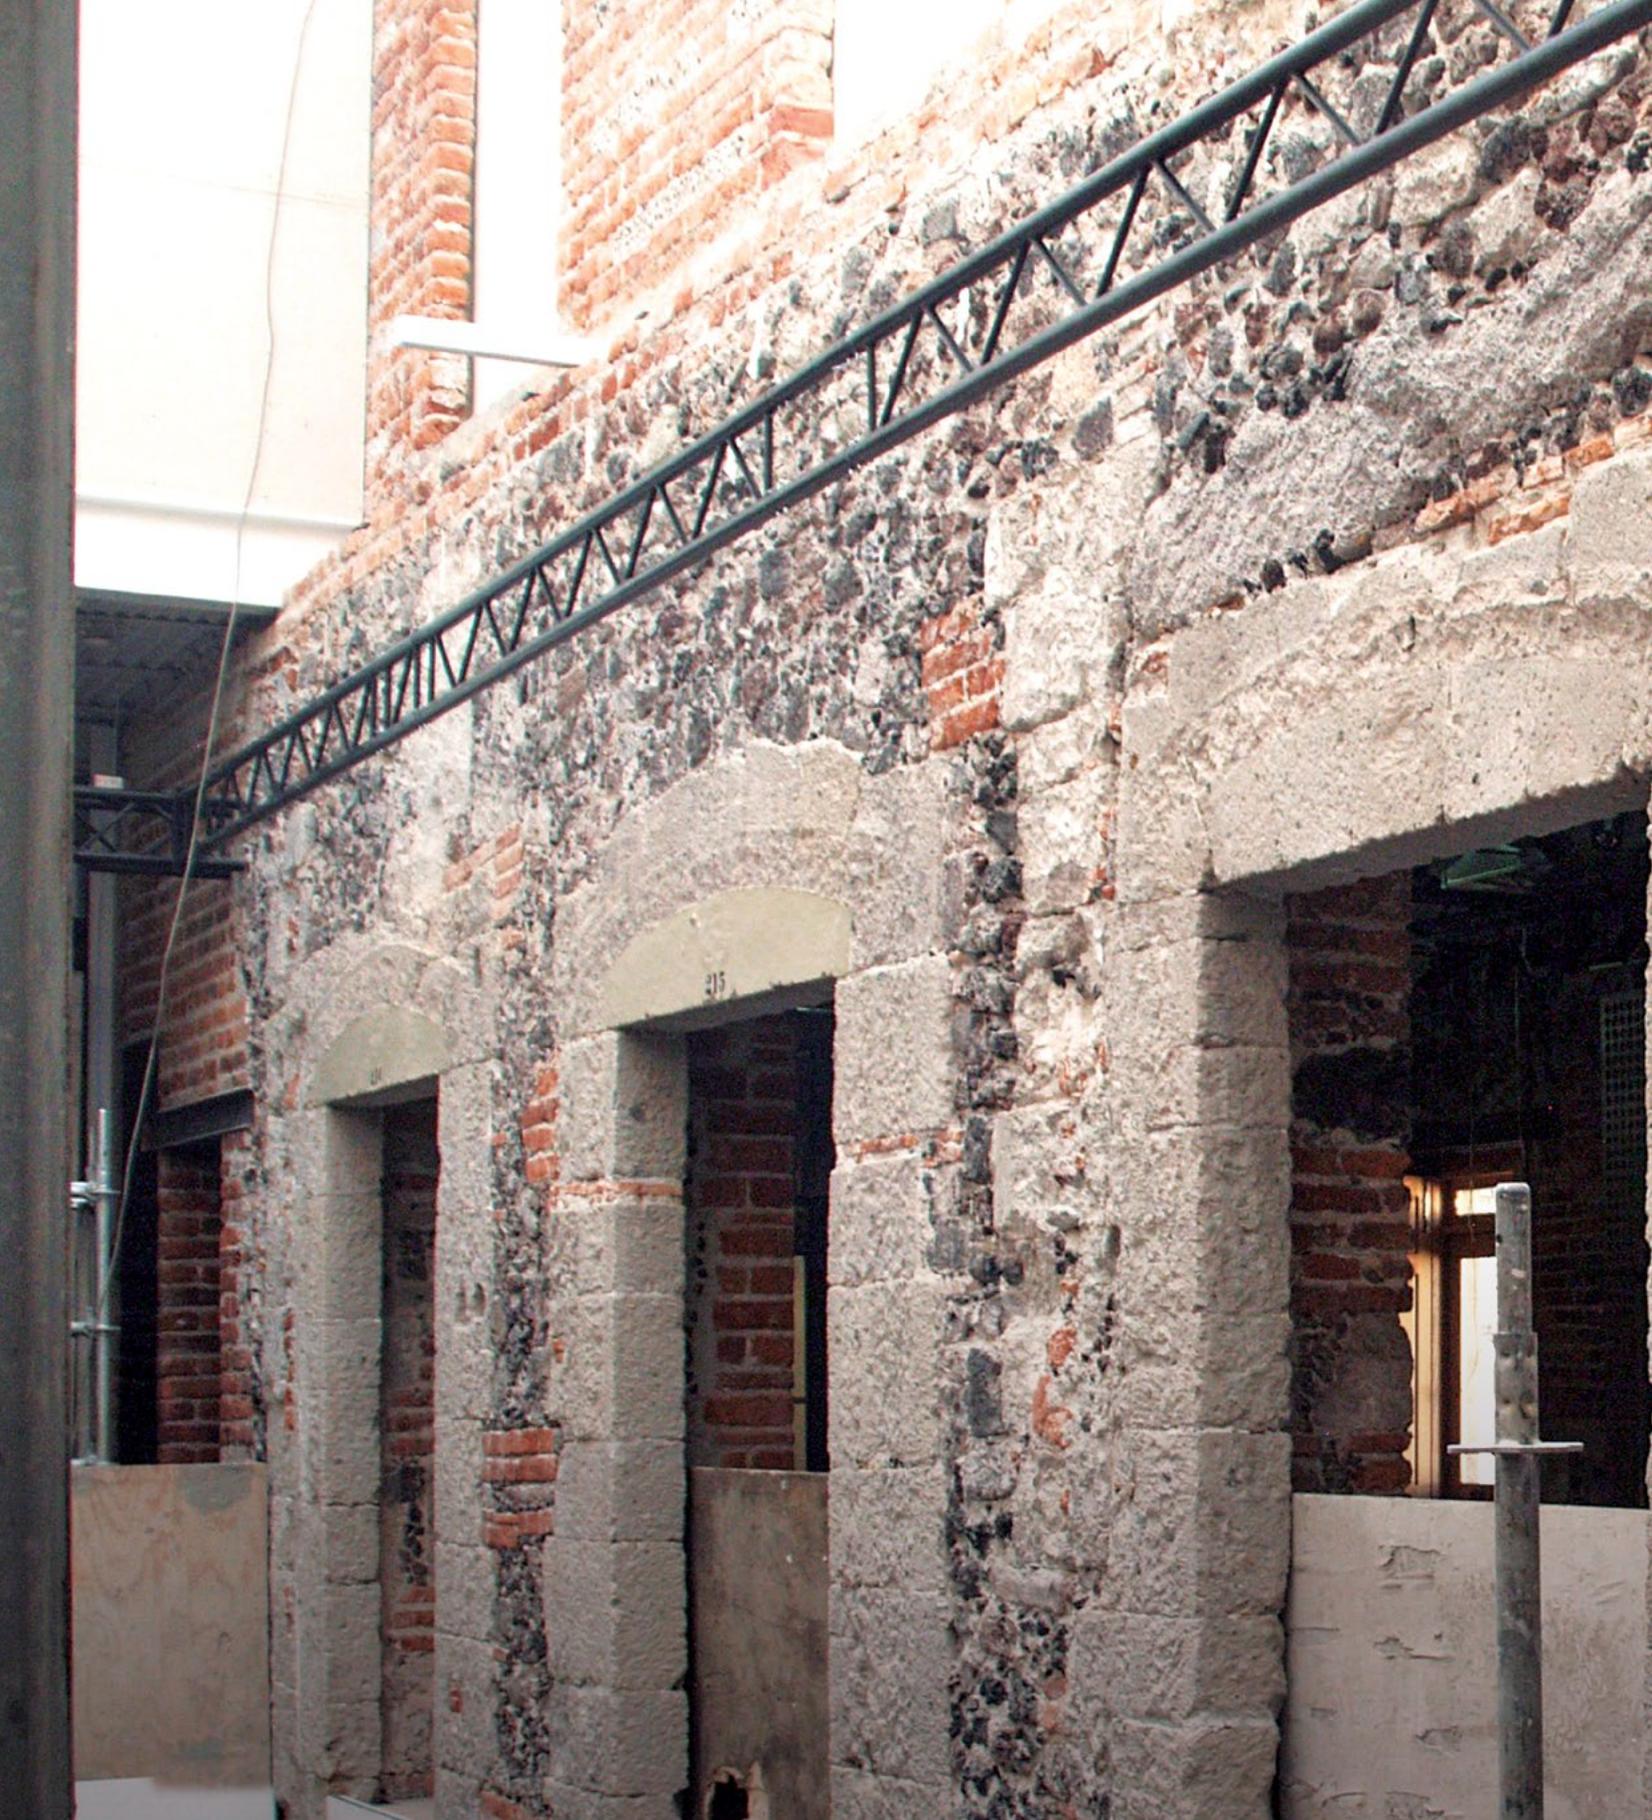
04 Vista de daños en cantera.

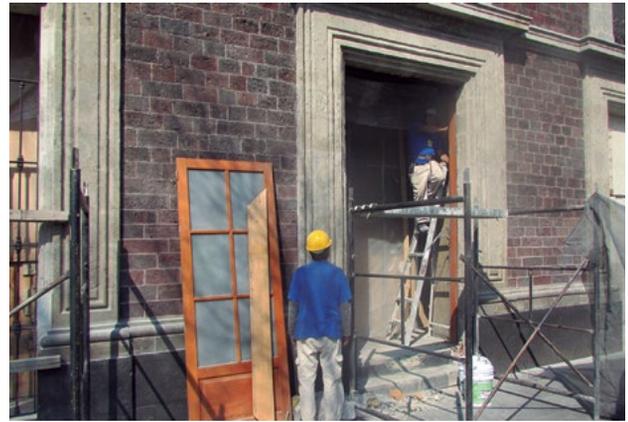
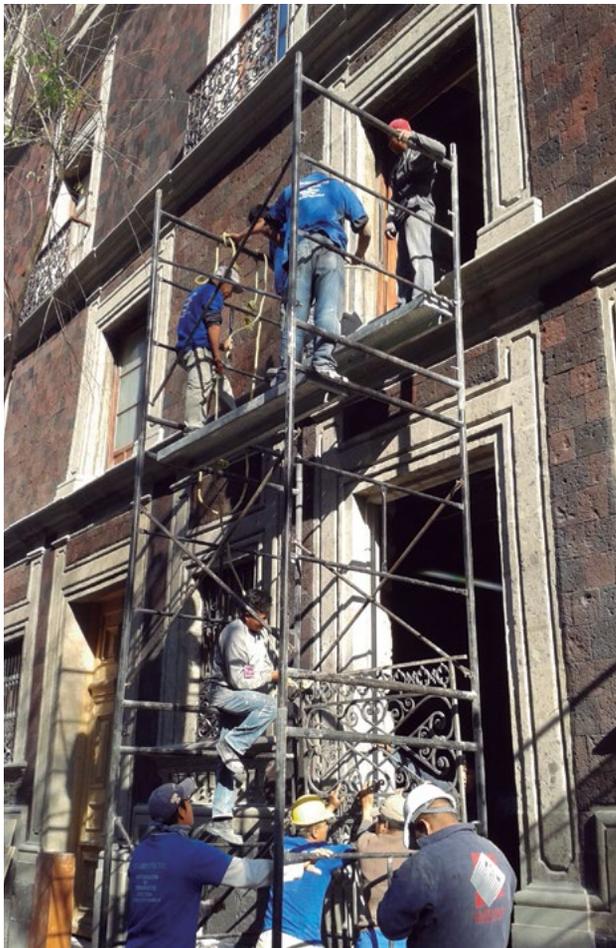
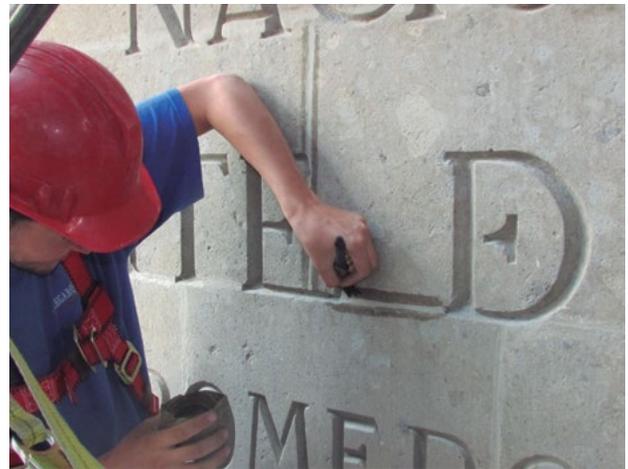
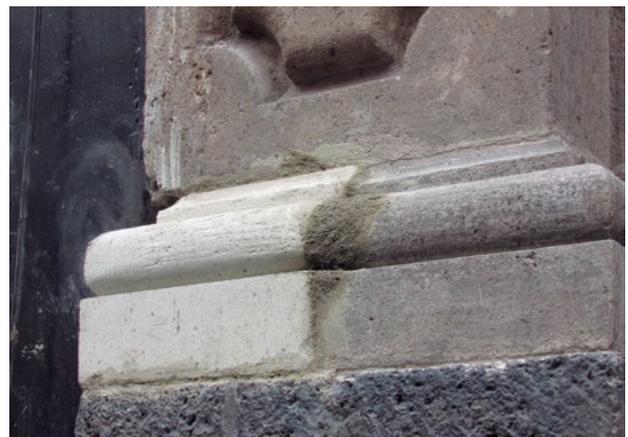
04 - 08 Trabajos de restauración y limpieza en las fachadas.
09 - 11 Trabajos de restauración en cancelerías y carpintería.
12 Restauración en pináculos.

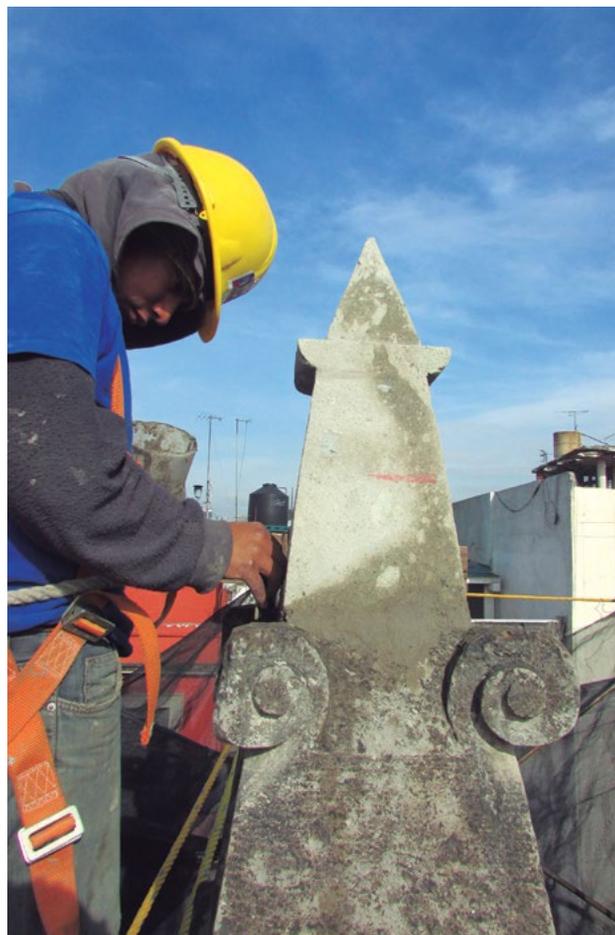
12

En los trabajos de restauración se llevó a cabo, además, la reposición de los remates, de los pináculos y de la balaustrada superior de cantera, que se encontraba en un estado deplorable por pulverulencias, que la tenían totalmente disgregada. Asimismo, en la parte superior central de la portada del edificio se repuso un águila de bronce que se había perdido, interpretada gracias al estudio de grabados de la época.

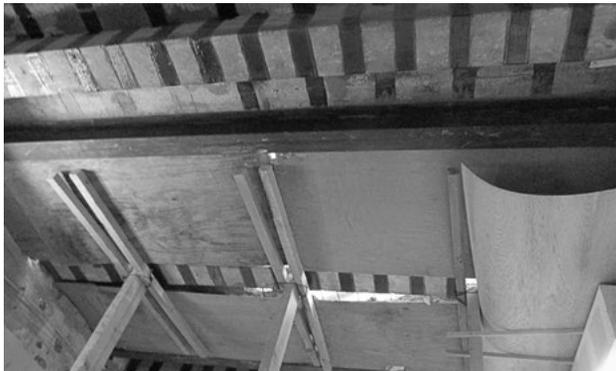
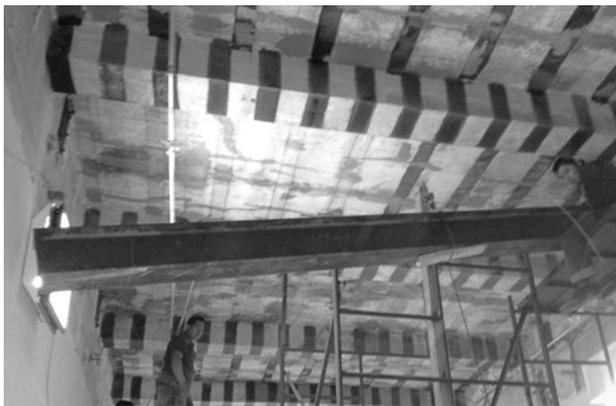
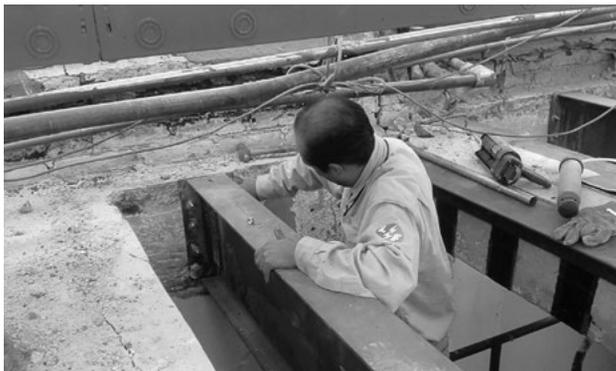
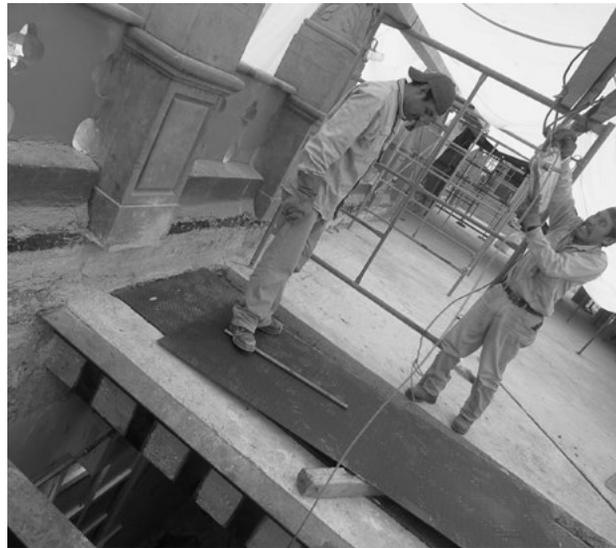
Trabajos de reestructuración en las losas.
Fotografías: Archivo Megarquitectos, 2016.
