Cátedra
Extraordinaria
Federico E.
Mariscal

GABRIEL MÉRITO BASURTO

Título: El pasado es prólogo. Conservación del patrimonio arquitectónico de México

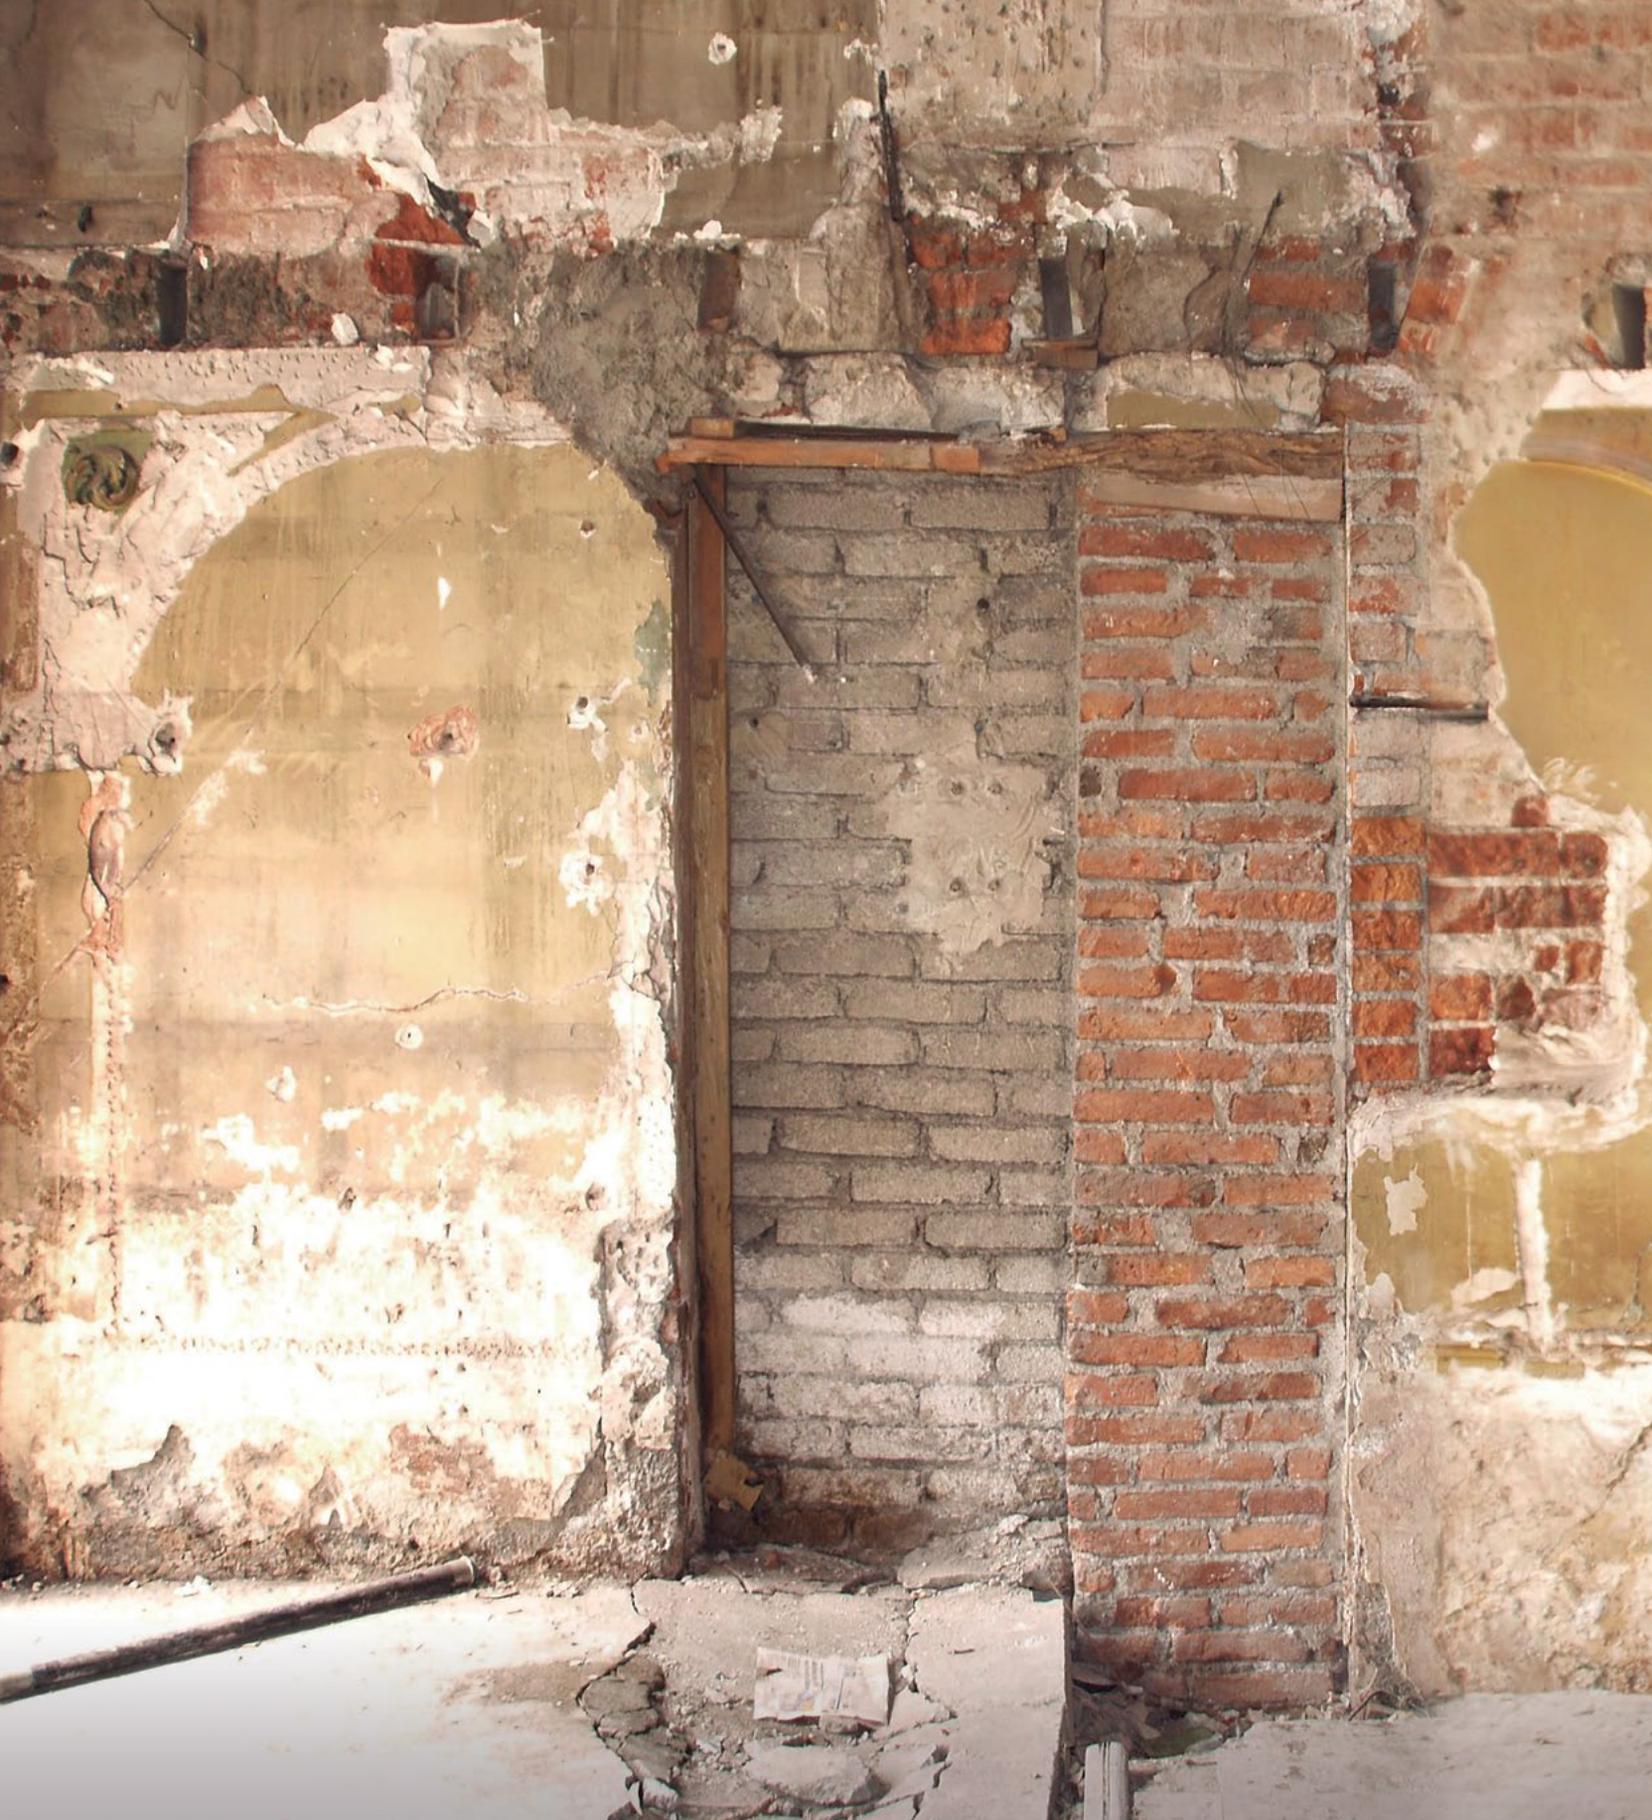
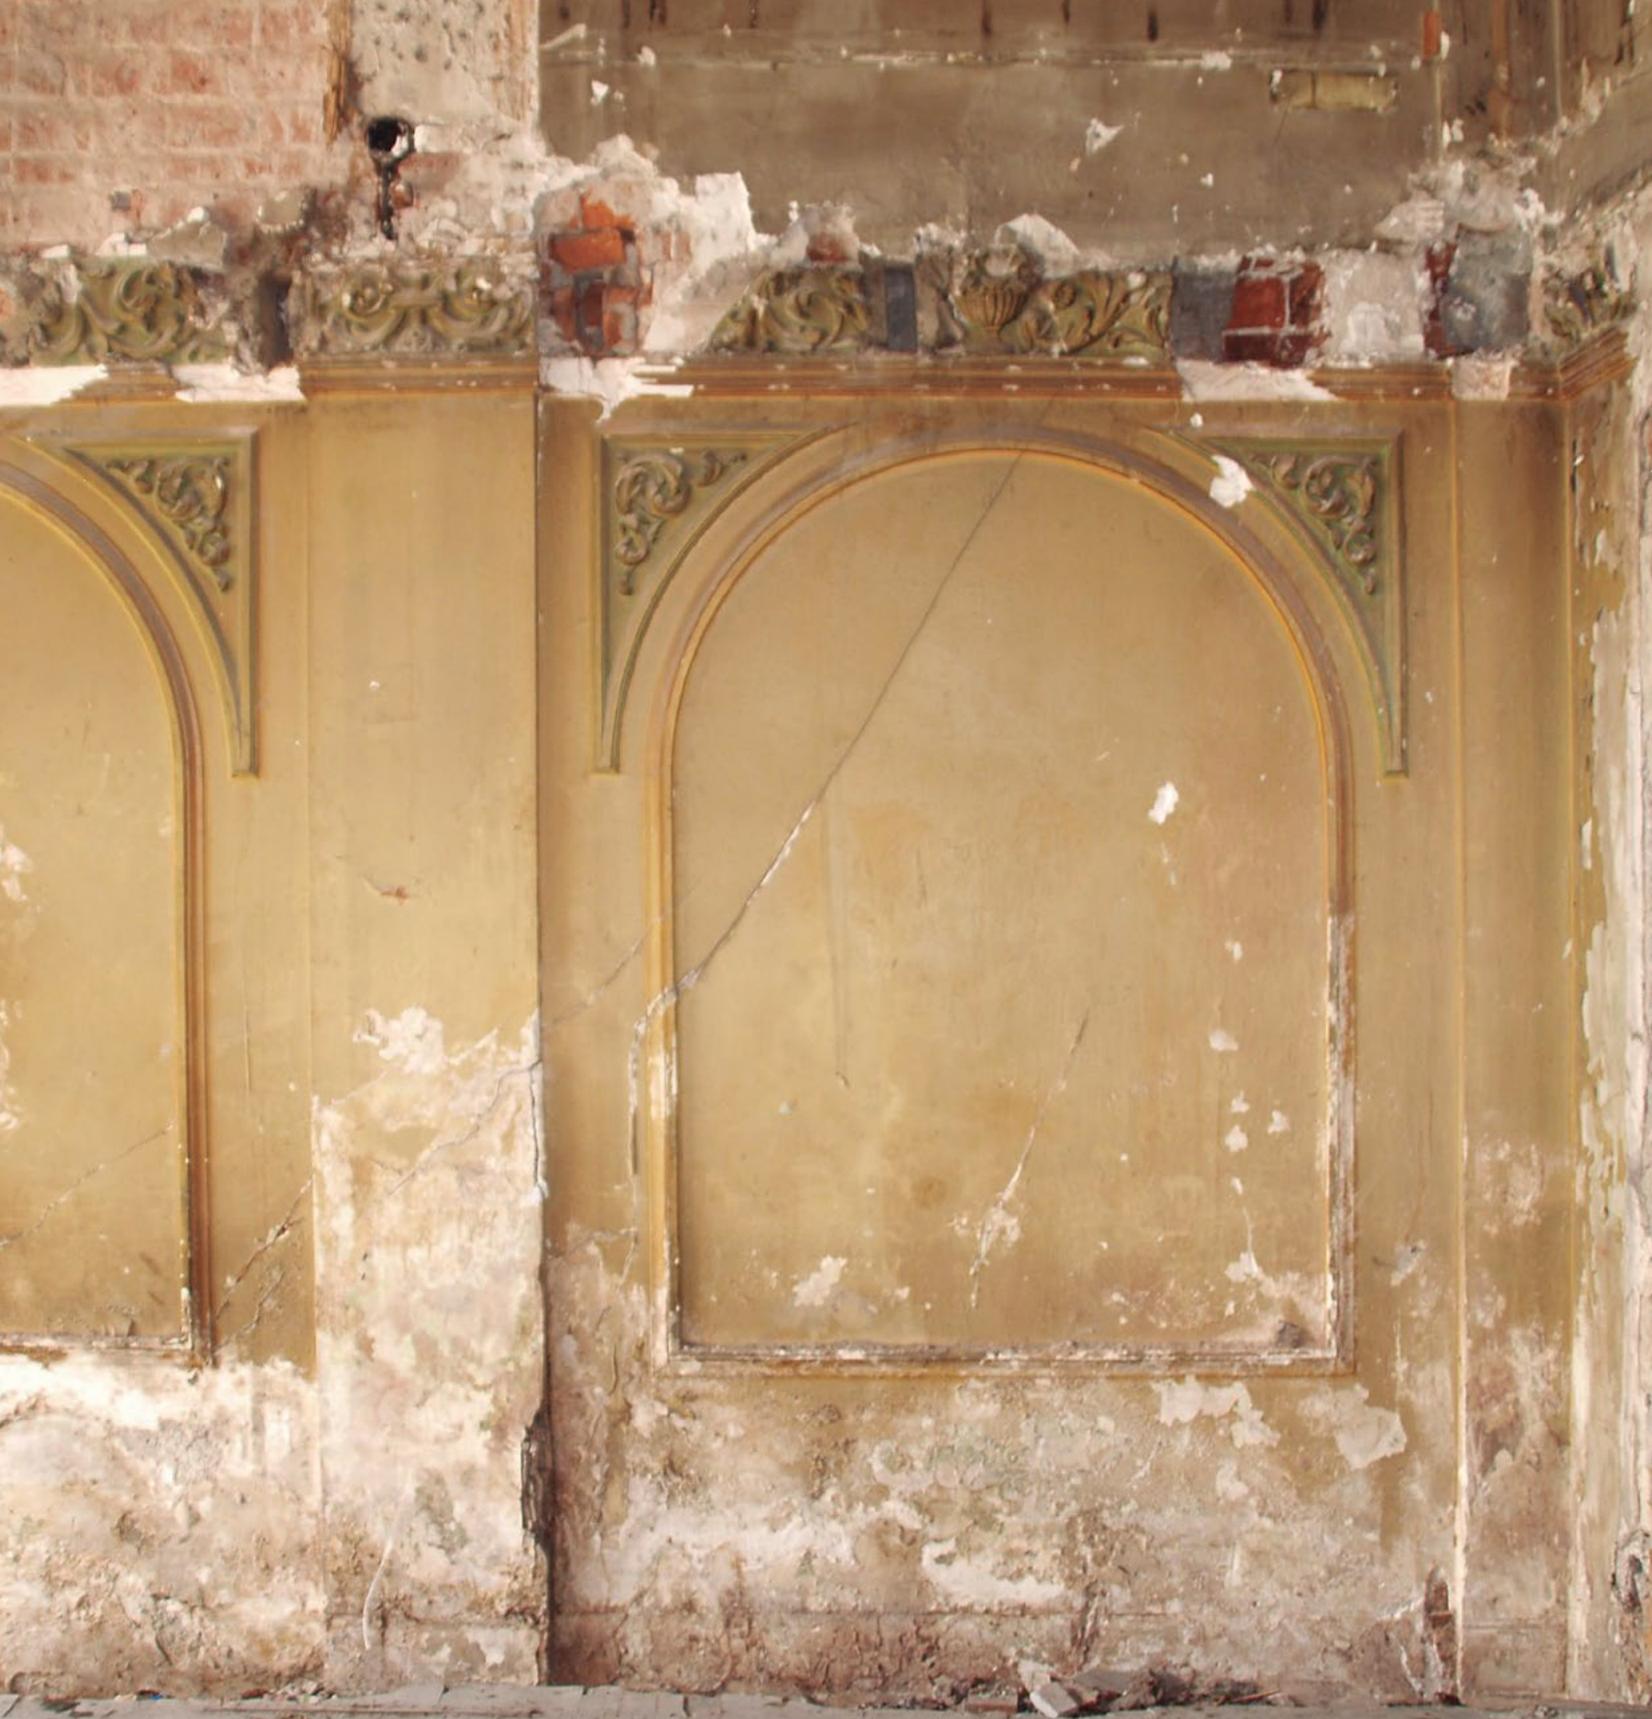
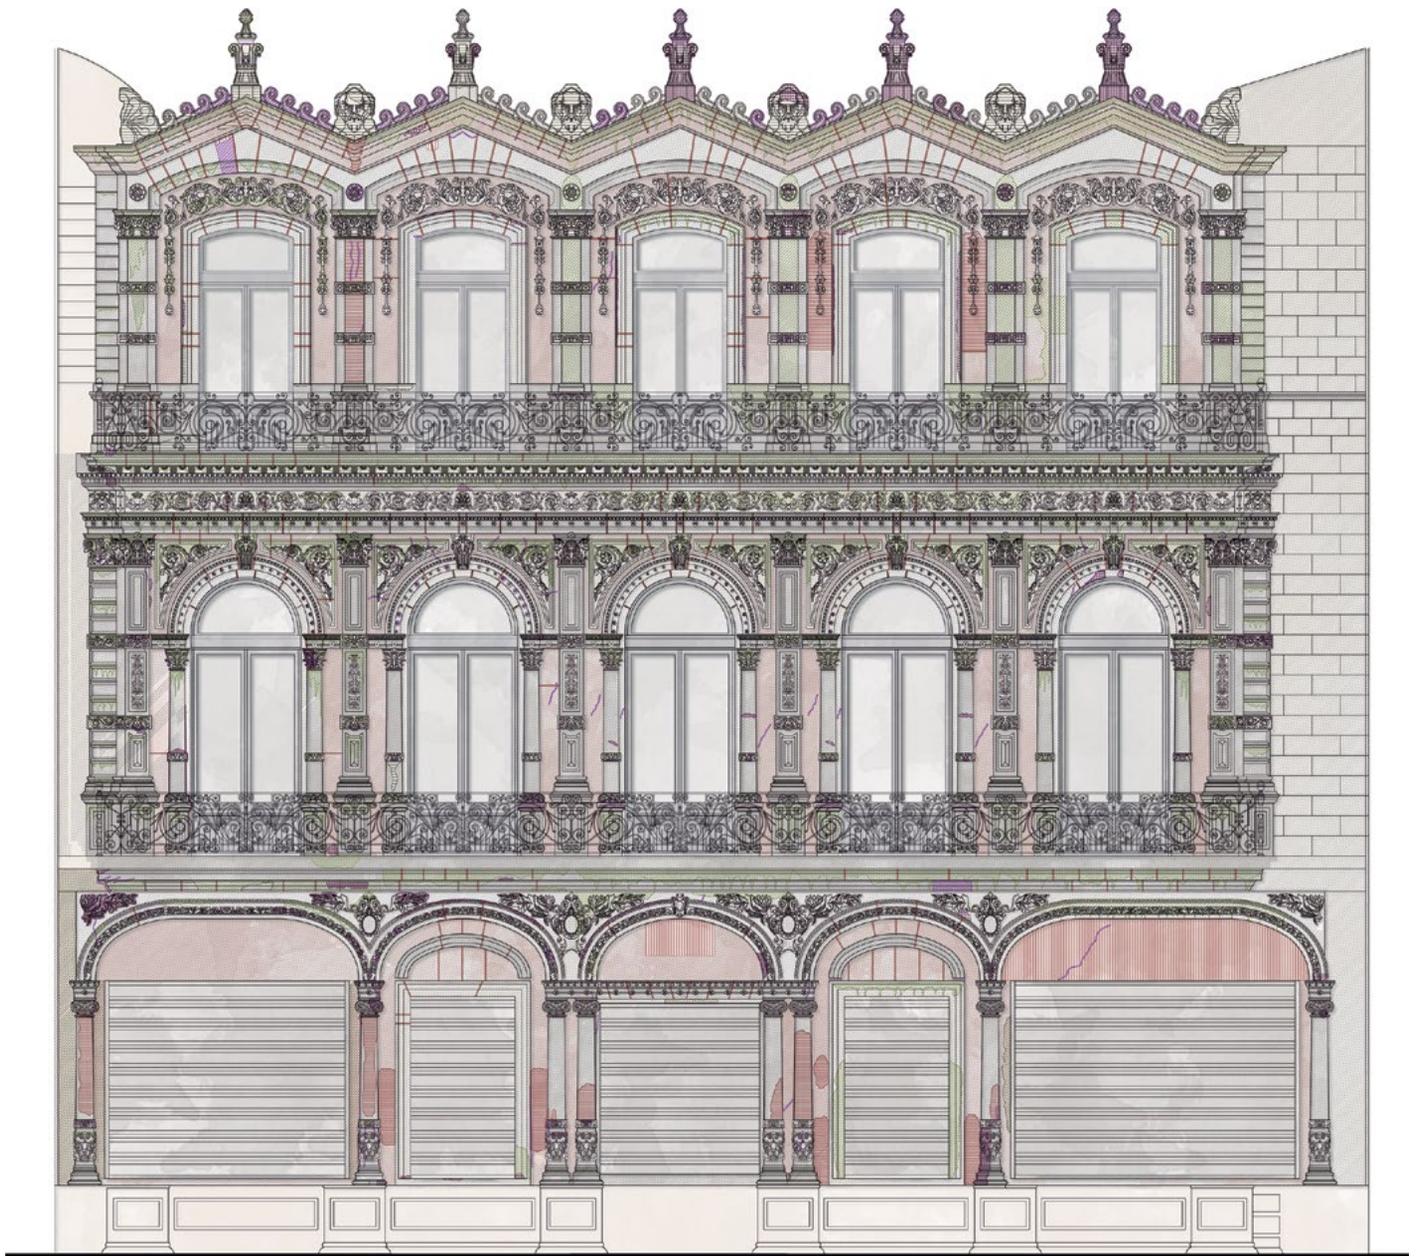
Página anterior // Detalle de la fachada del edificio deteriorado. Fotografía: Archivo Megarquitectos, 2008.

tiene daños en la cantera que van desde la invasión de flora nociva, resanes defectuosos, pulverulencias y cuarteaduras hasta exfoliaciones y faltantes de elementos decorativos. La parte del cine que aún queda en pie presenta serios daños, debido a que ha estado abandonada durante mucho tiempo.

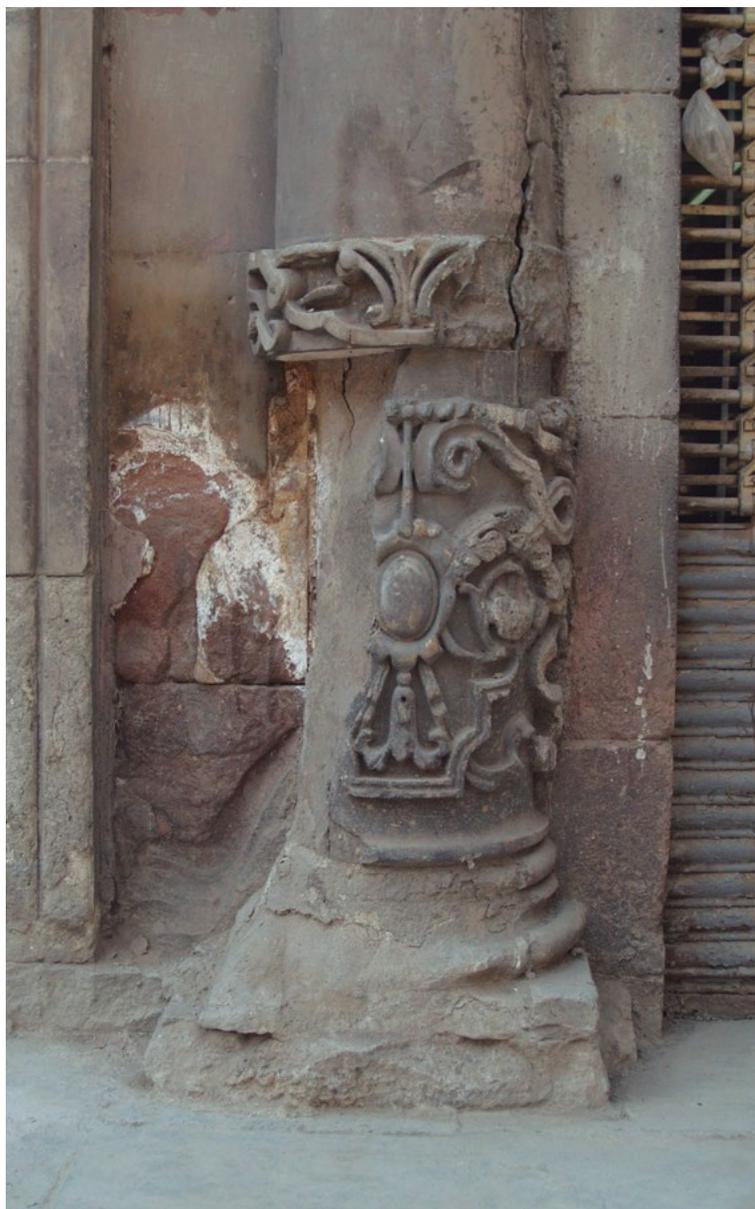
Página anterior // Levantamiento de daños en la fachada. Elaboración: Megarquitectos, 2008. En esta página a la izquierda // Detalle del levantamiento de daños. Elaboración: Megarquitectos, 2008. A la derecha // Detalle de daños en la fachada. Fotografía: Archivo Megarquitectos, 2008.

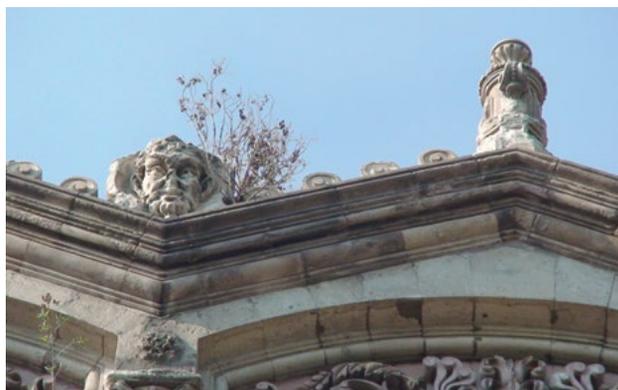
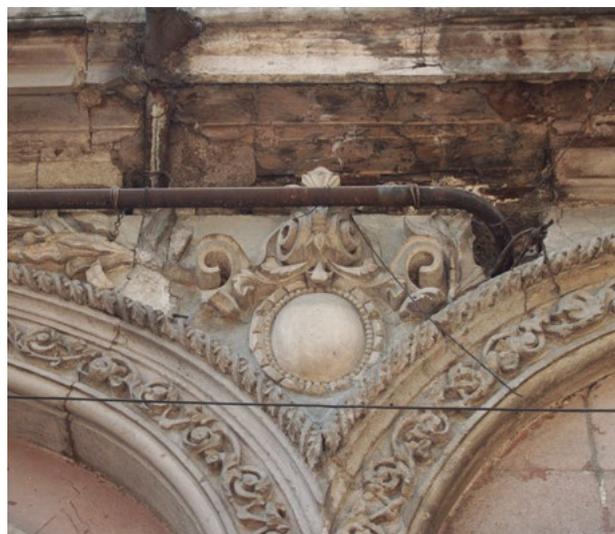
Detalles de daños en la fachada.
Fotografías: Archivo Megarquitectos, 2008.

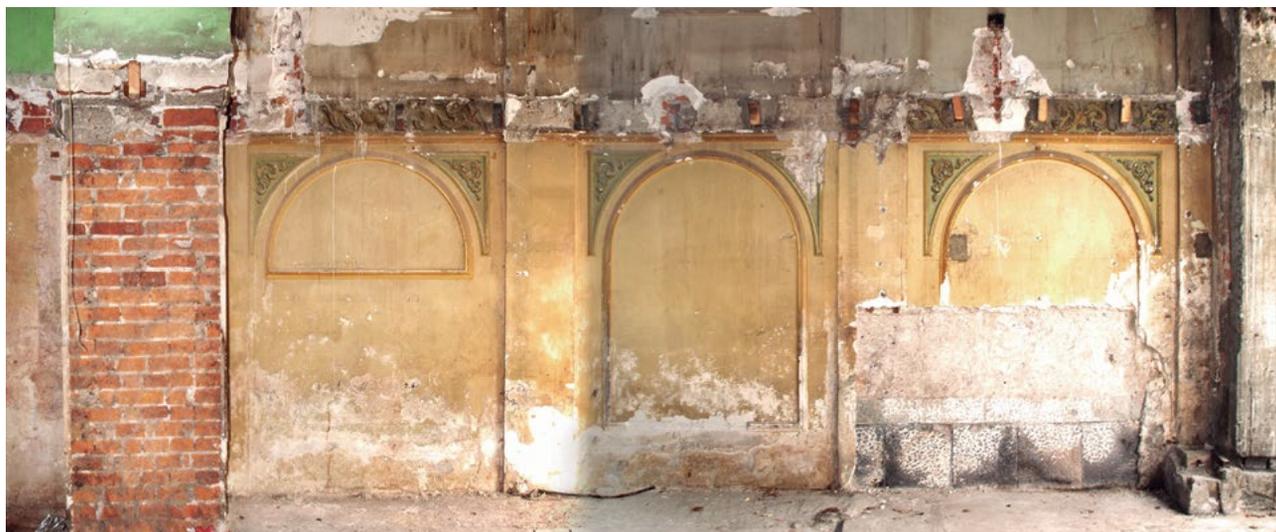
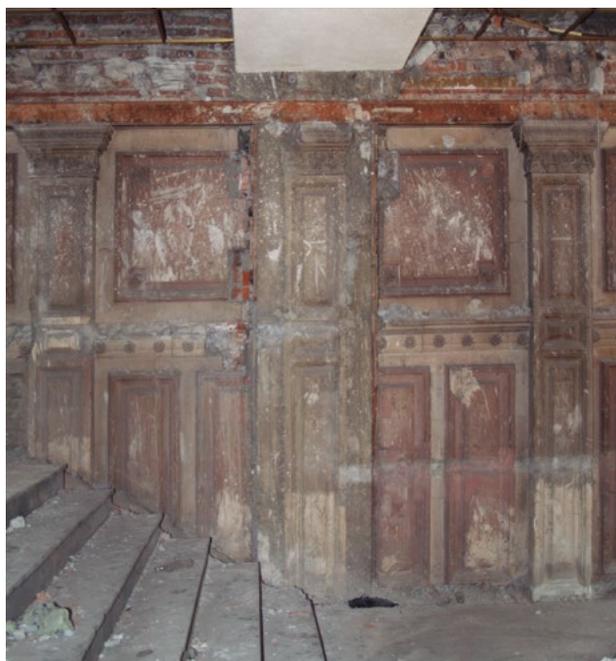
01 y 02 Detalle de las yeserías originales.

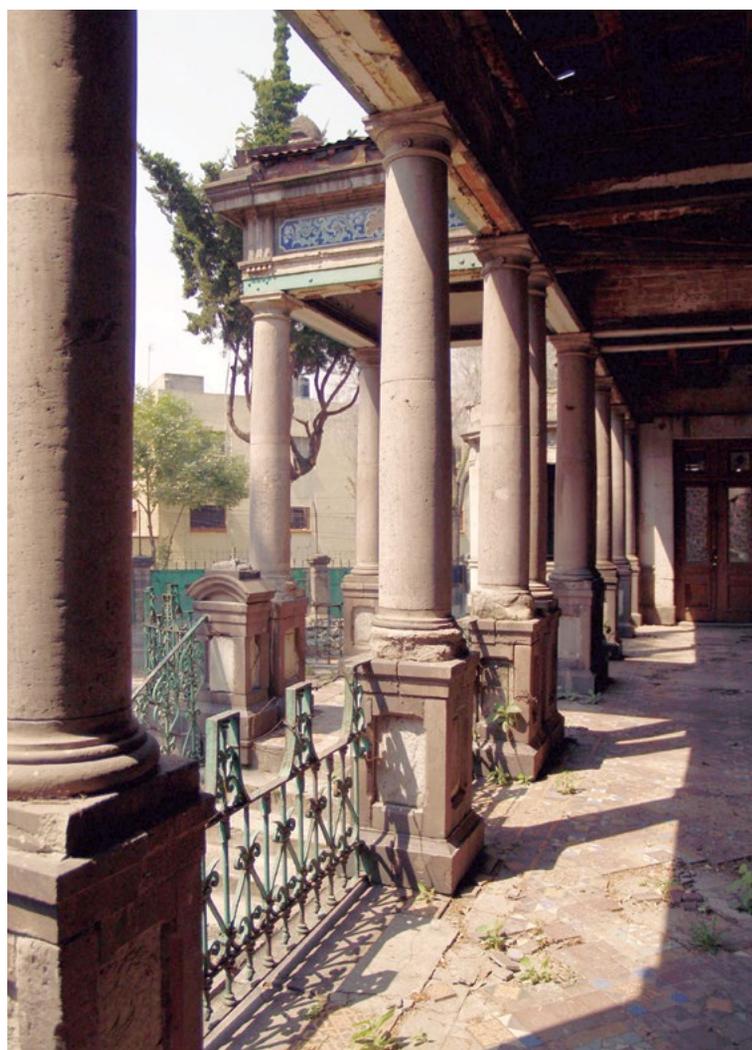
Galería antes de ser restaurada.

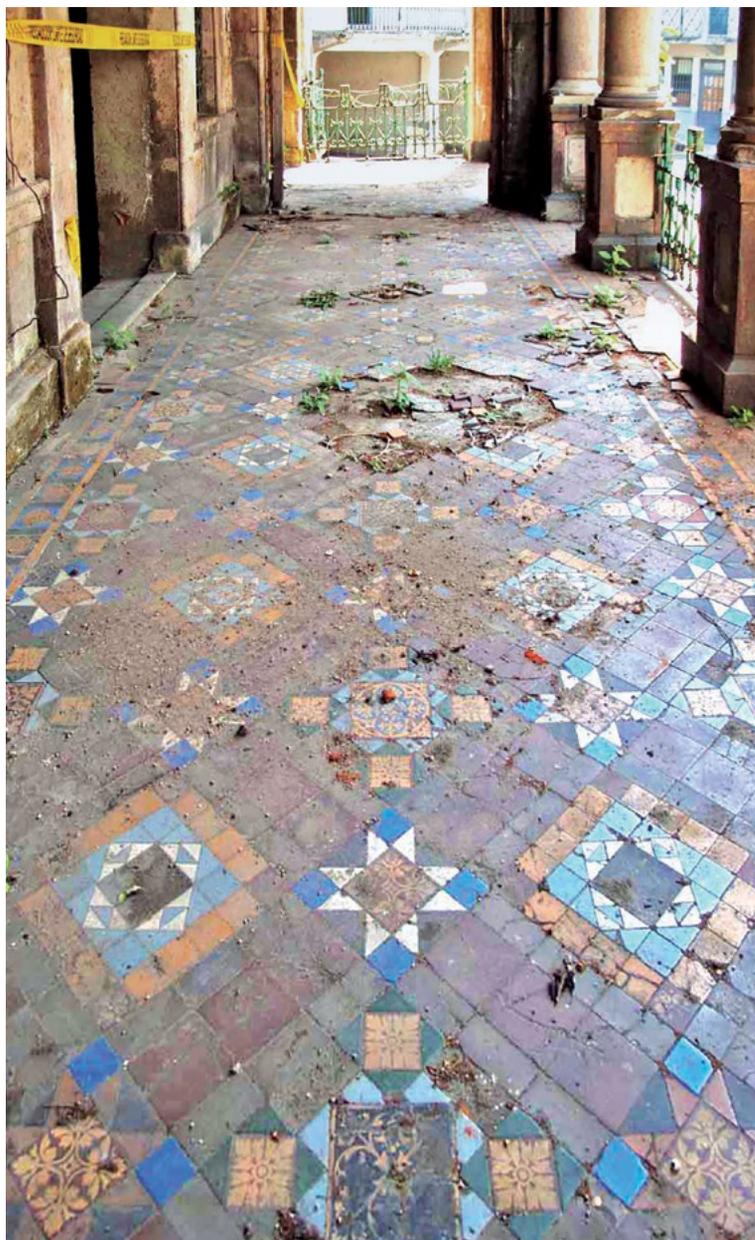
Vista del acceso principal y de la galería antes de ser restauradas. Fotografía: Archivo Megarquitectos, 2012.

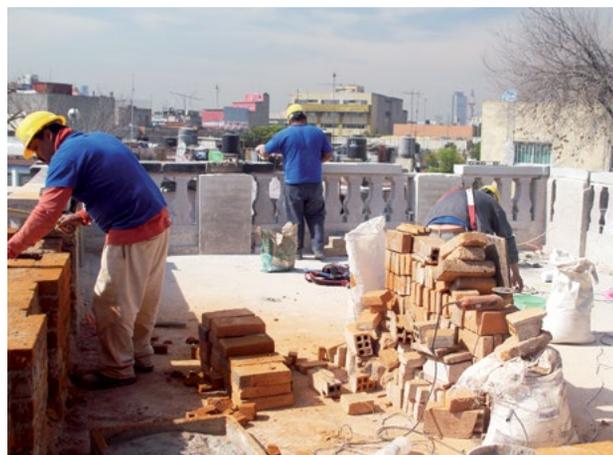
11 Restauración en la terraza.

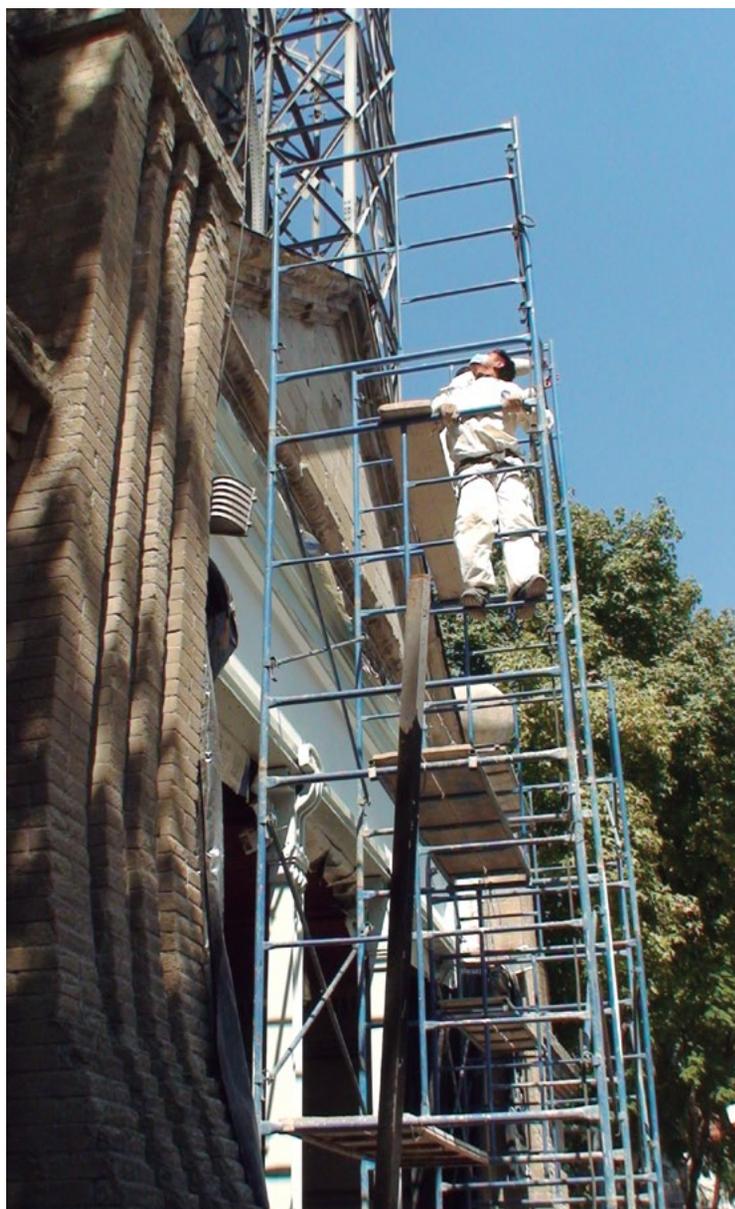
Restauración de la fachada. Fotografía: Lourdes Cruz, 2007.

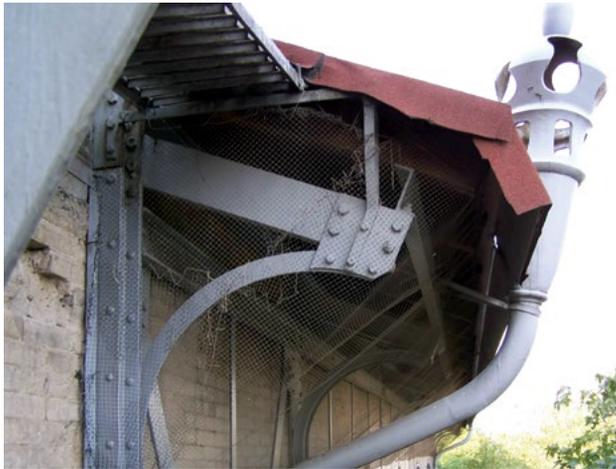
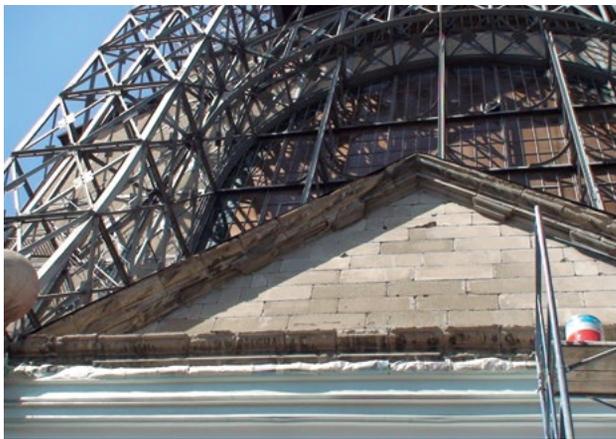
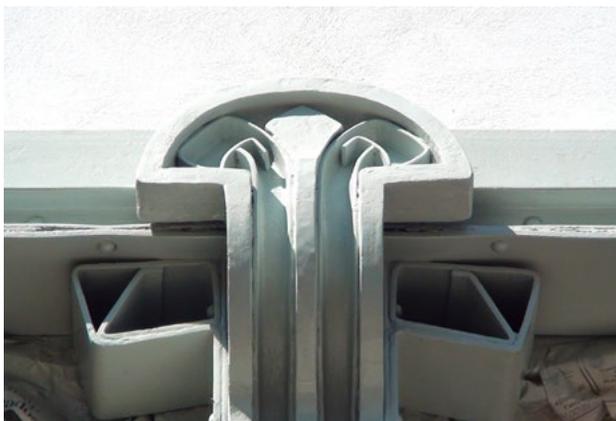
La restauración de este inmueble perteneciente a la Universidad Nacional Autónoma de México (UNAM) se hizo necesaria para revertir los daños que el tiempo y la falta de un mantenimiento adecuado y oportuno le ocasionaron. Los principales elementos que debieron atenderse por su deterioro fueron los materiales originales, tanto en exteriores como en interiores. La estructura metálica no presentaba un gran daño por la corrosión dentro del recinto, aunque en las fachadas, debido a que no se le había colocado ningún tipo de anticorrosivo, presentaba deterioros y faltantes.

En términos generales, se encontraron diversas afectaciones, como costras de corrosión, oxidación de placas, manchas de escurrimientos pluviales, ampollas y falta de recubrimiento protector. Tanto en el exterior como en el interior del inmueble, en los perfiles

metálicos que conforman la estructura, se encontraron ocho y hasta doce capas de diversos recubrimientos superpuestos, respectivamente, aplicados de manera heterogénea.

01 - 03 Detalle de los daños en elementos metálicos.

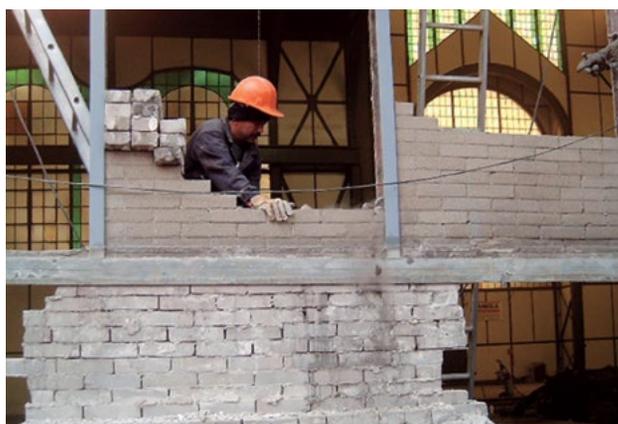
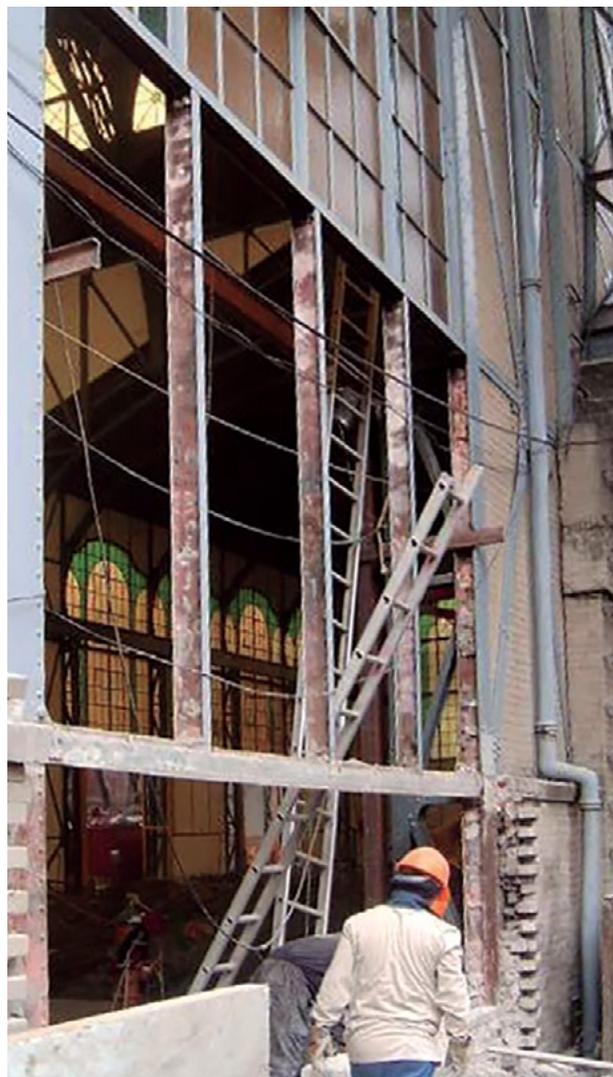
08 - 10 Demolición y desmontaje de elementos para la restauración.

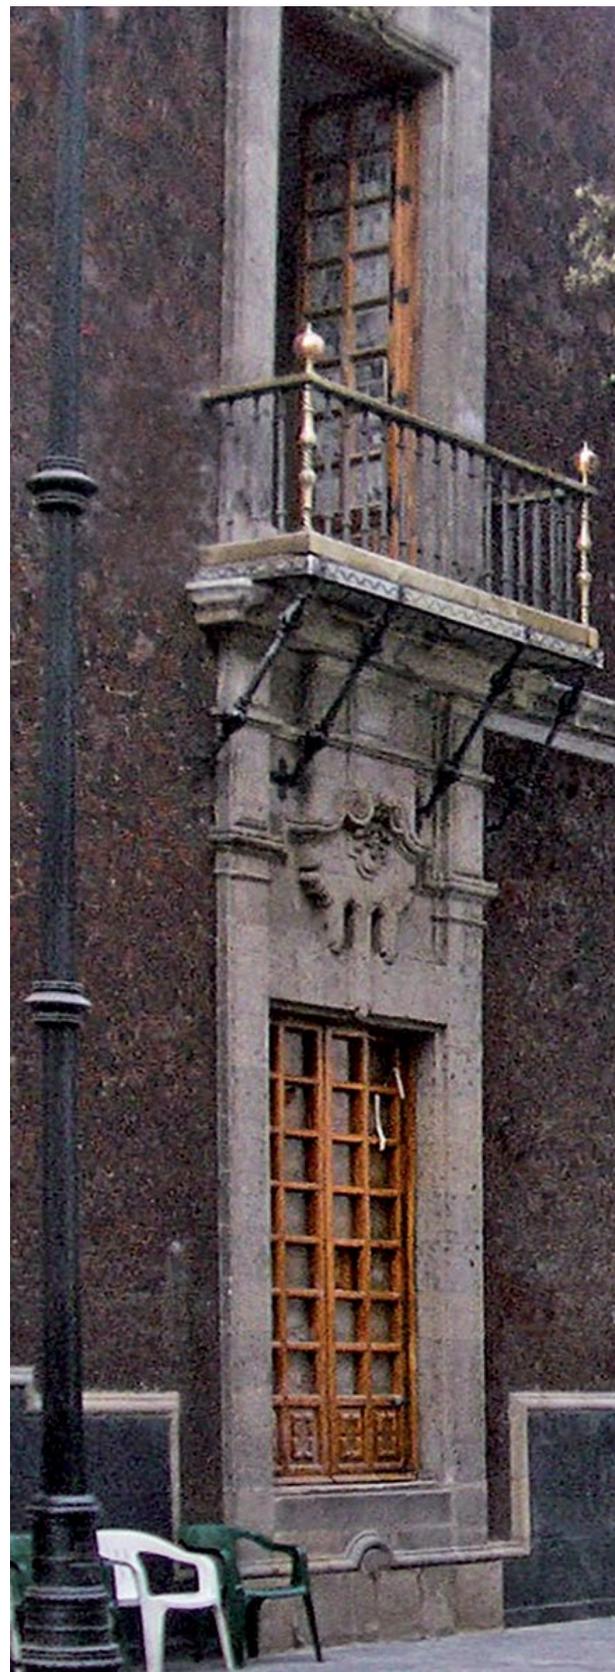
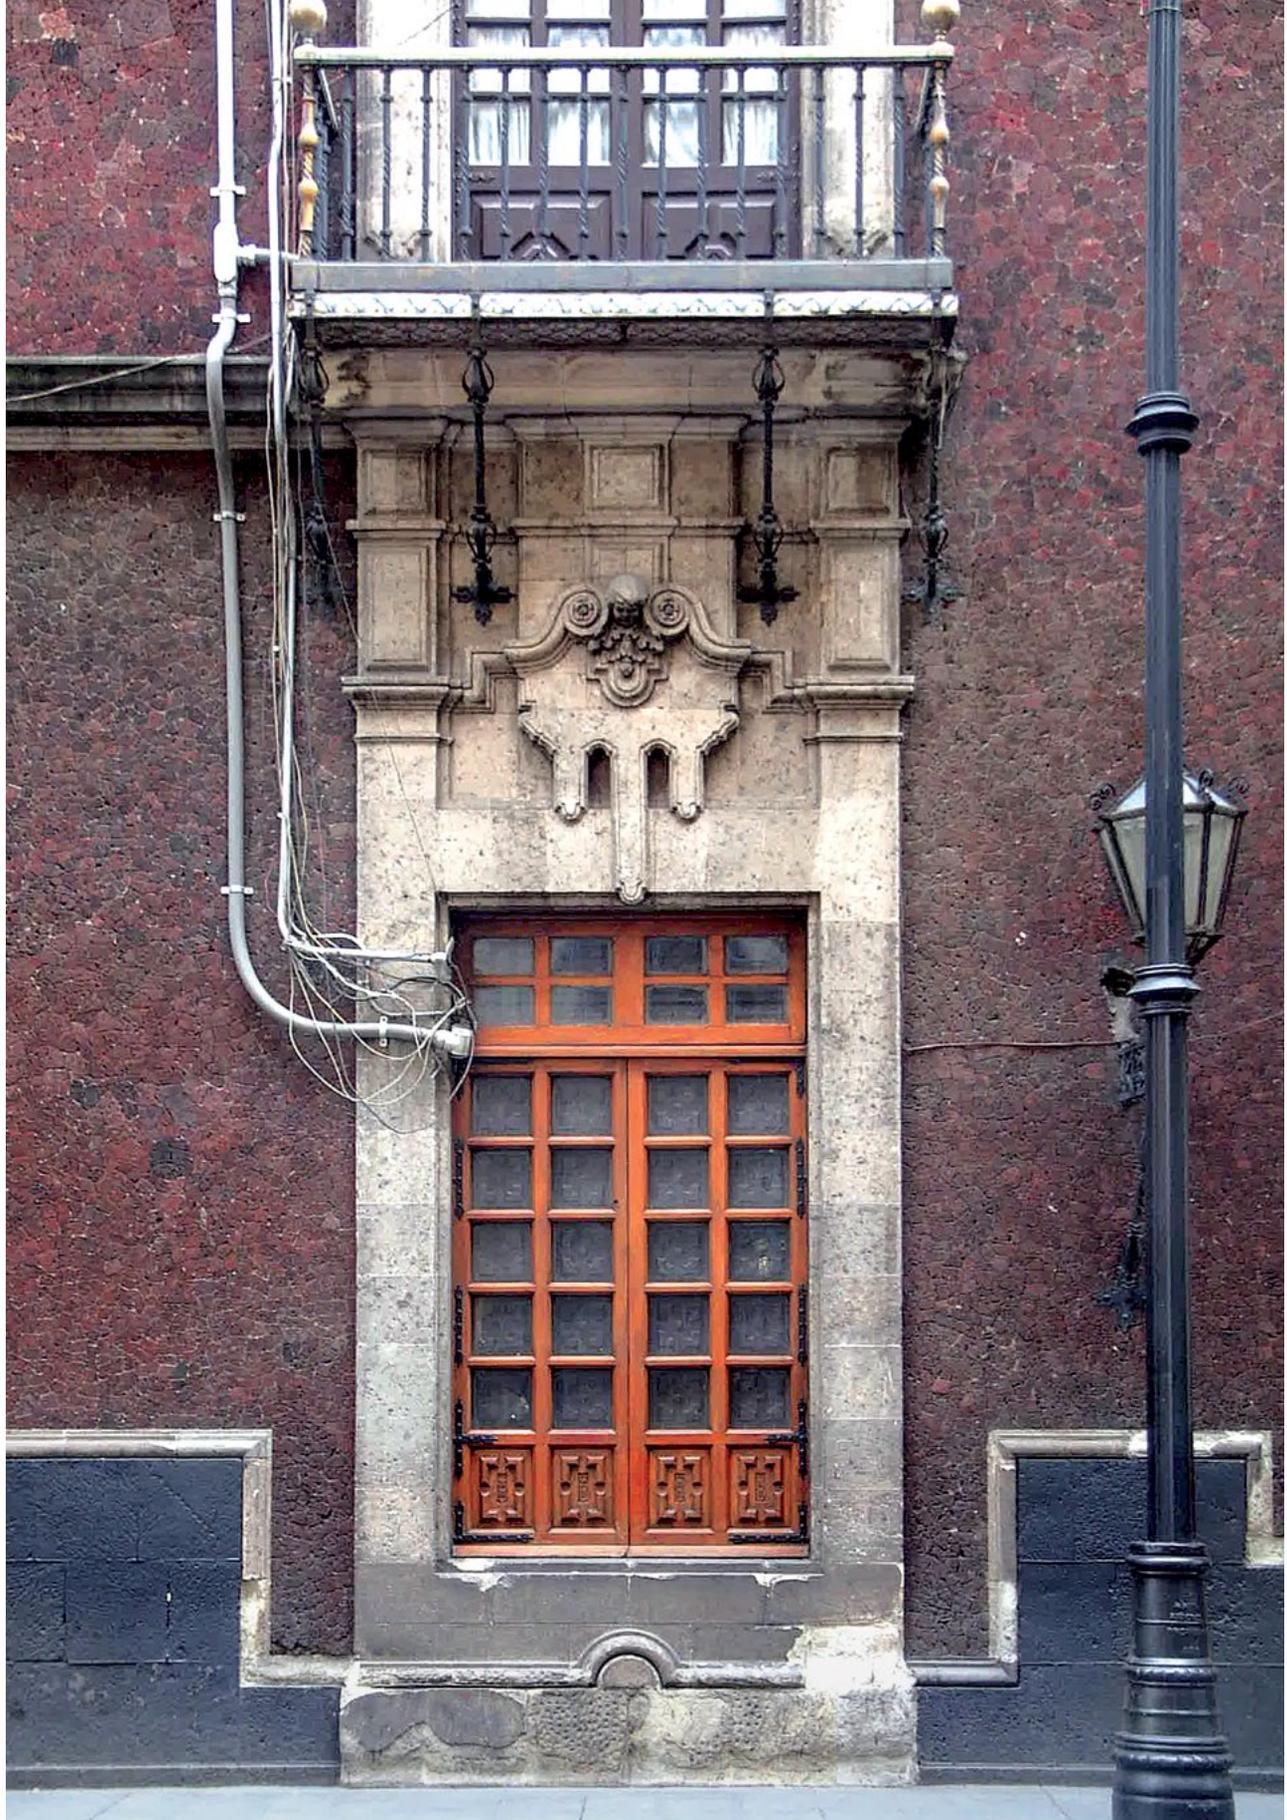
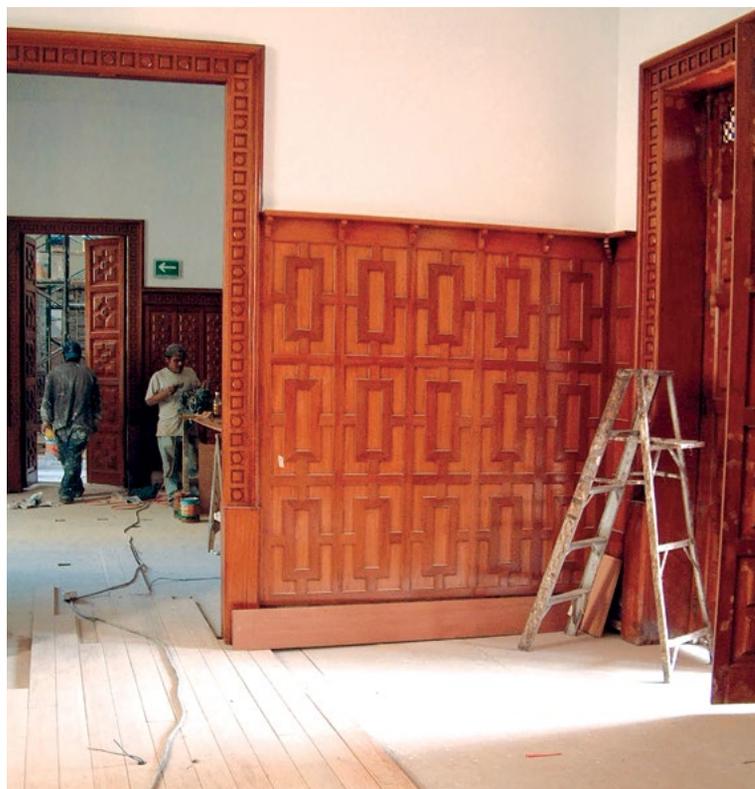
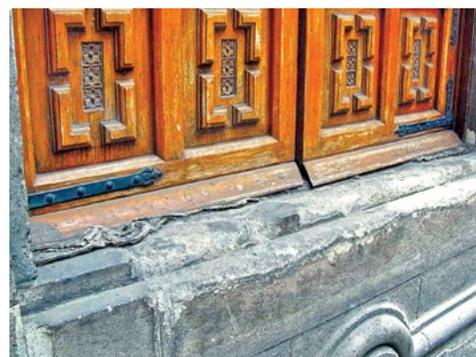
Luego de ser utilizado como cuartel, el edificio tuvo diversos usos (como oficinas y para albergar archivos, hornos de pan, almacenes de ropa; departamento legal, de instrumentos de cirugía, de hierbas medicinales; como laboratorio de ampollitas y licores y aceites), lo que provocó el deterioro del inmueble y sus elementos arquitectónicos (como hornacinas, remates y cornisas); asimismo, se mezclaron de manera irreflexiva elementos decorativos y mobiliario de

Página anterior // Detalle de la fachada antes de ser restaurada. En esta página a la izquierda // Trabajos de carpintería. A la derecha // Detalle de la fachada y los interiores del inmueble antes de ser restaurado. Fotografías: Lourdes Cruz, 2006.

Al no detectarse problemas estructurales, el proceso de restauración se limitó a liberar al edificio de los elementos ajenos a la composición original y rehabilitar los materiales desgastados por el tiempo y el uso. La organización espacial original del inmueble constaba de tres patios, que aún mantienen sus características, aunque modificados.

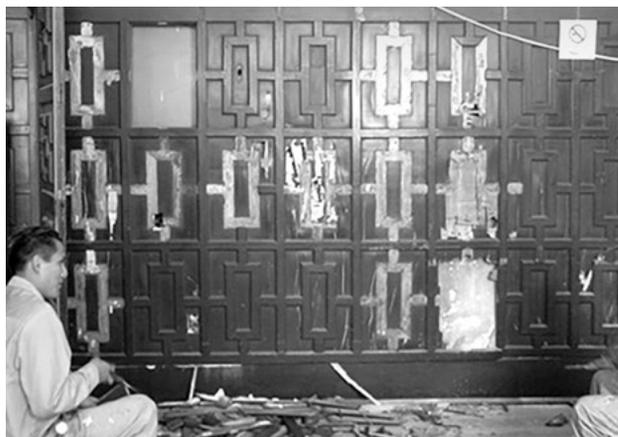
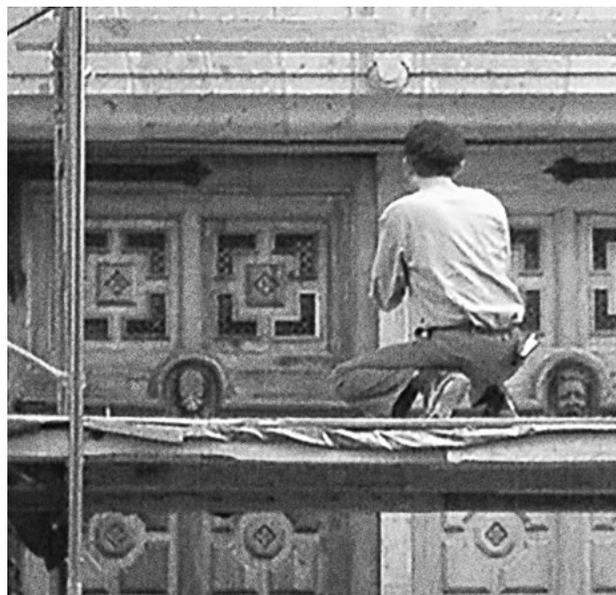
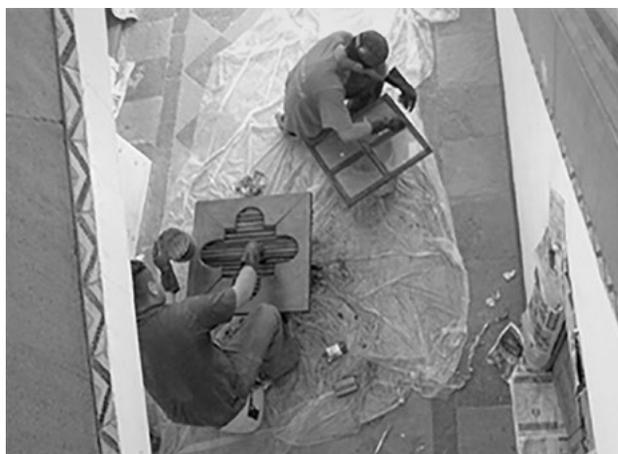
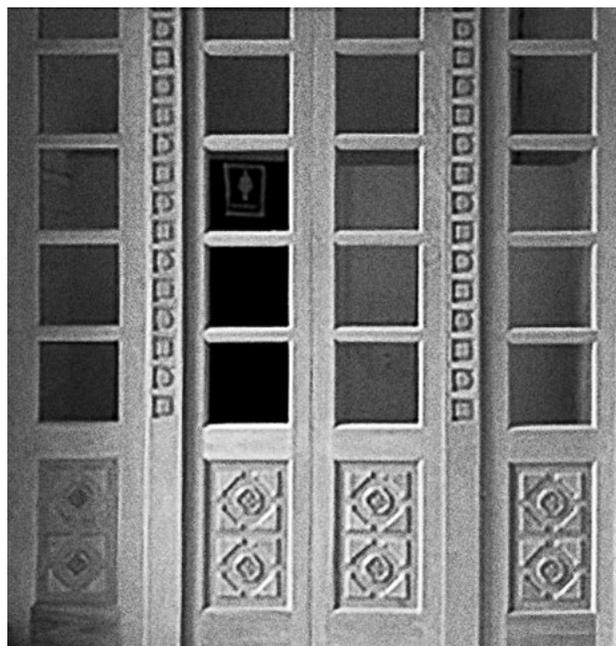
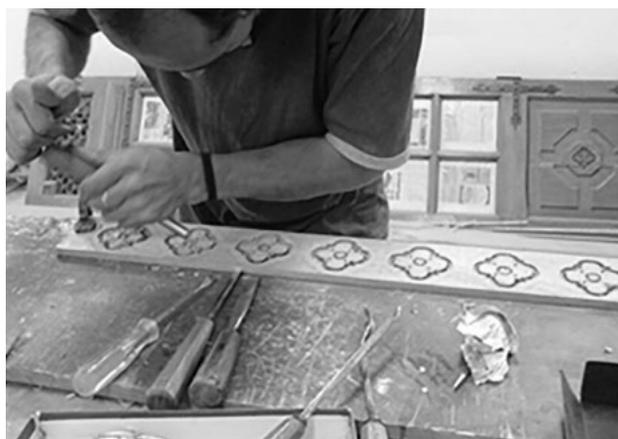
En esta página // Trabajos de restauración y limpieza en carpinterías.
Fotografías: Lourdes Cruz, 2006. Siguiendo página // Uno de los accesos
después de la restauración. Fotografía: Andrés Cedillo, 2020.
