Cátedra
Extraordinaria
Federico E.
Mariscal

GABRIEL MÉRITO BASURTO

Título: El pasado es prólogo. Conservación del patrimonio arquitectónico de México

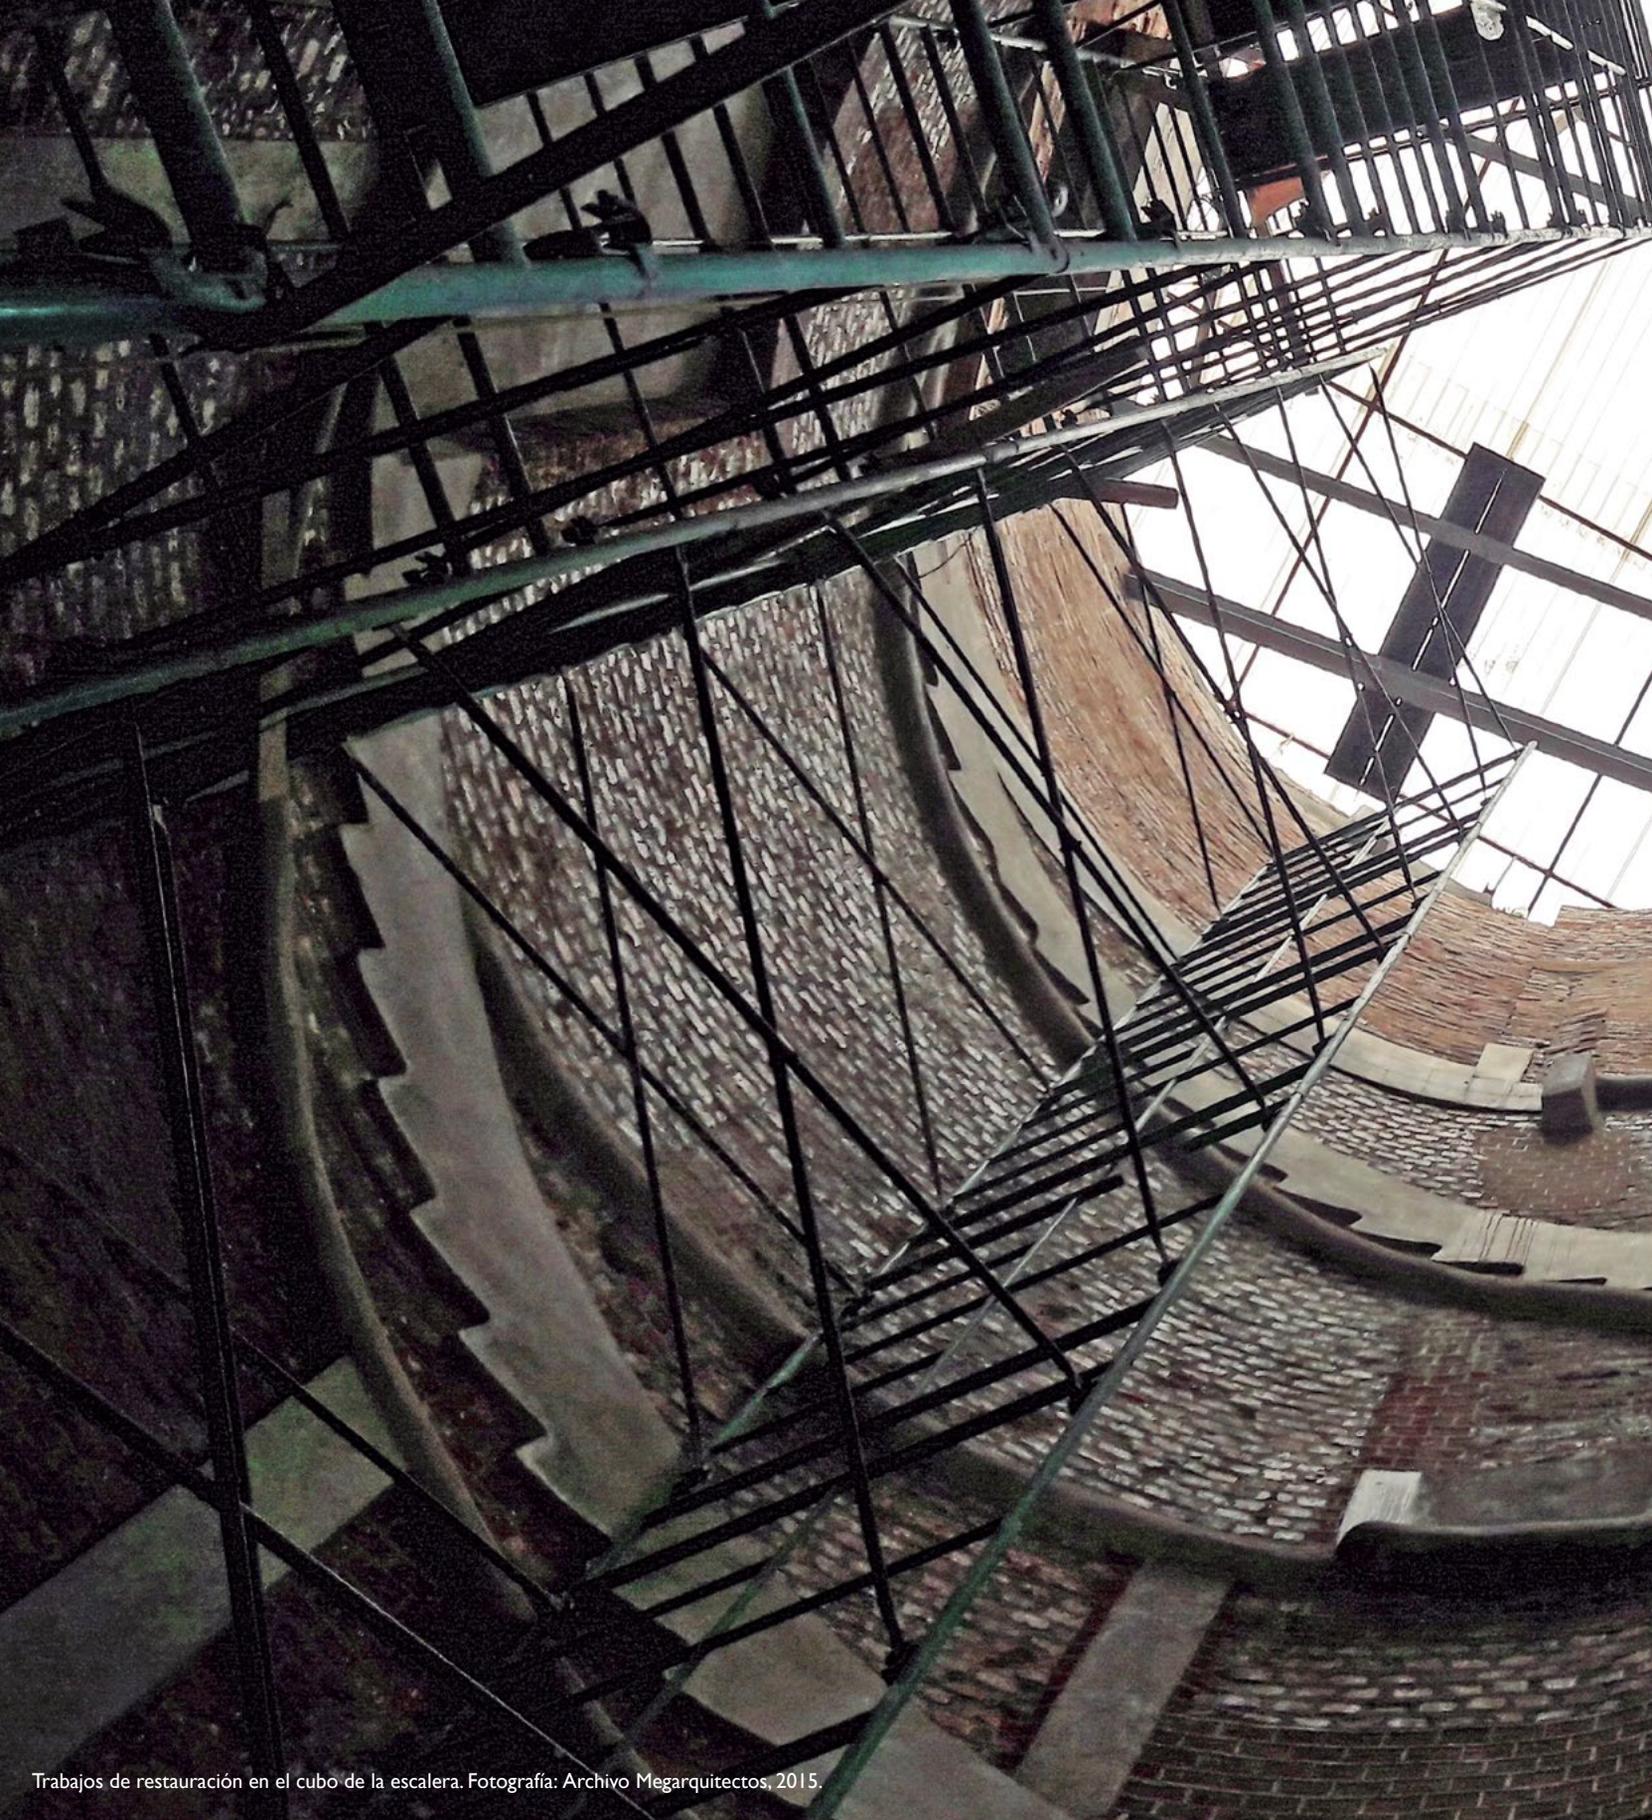
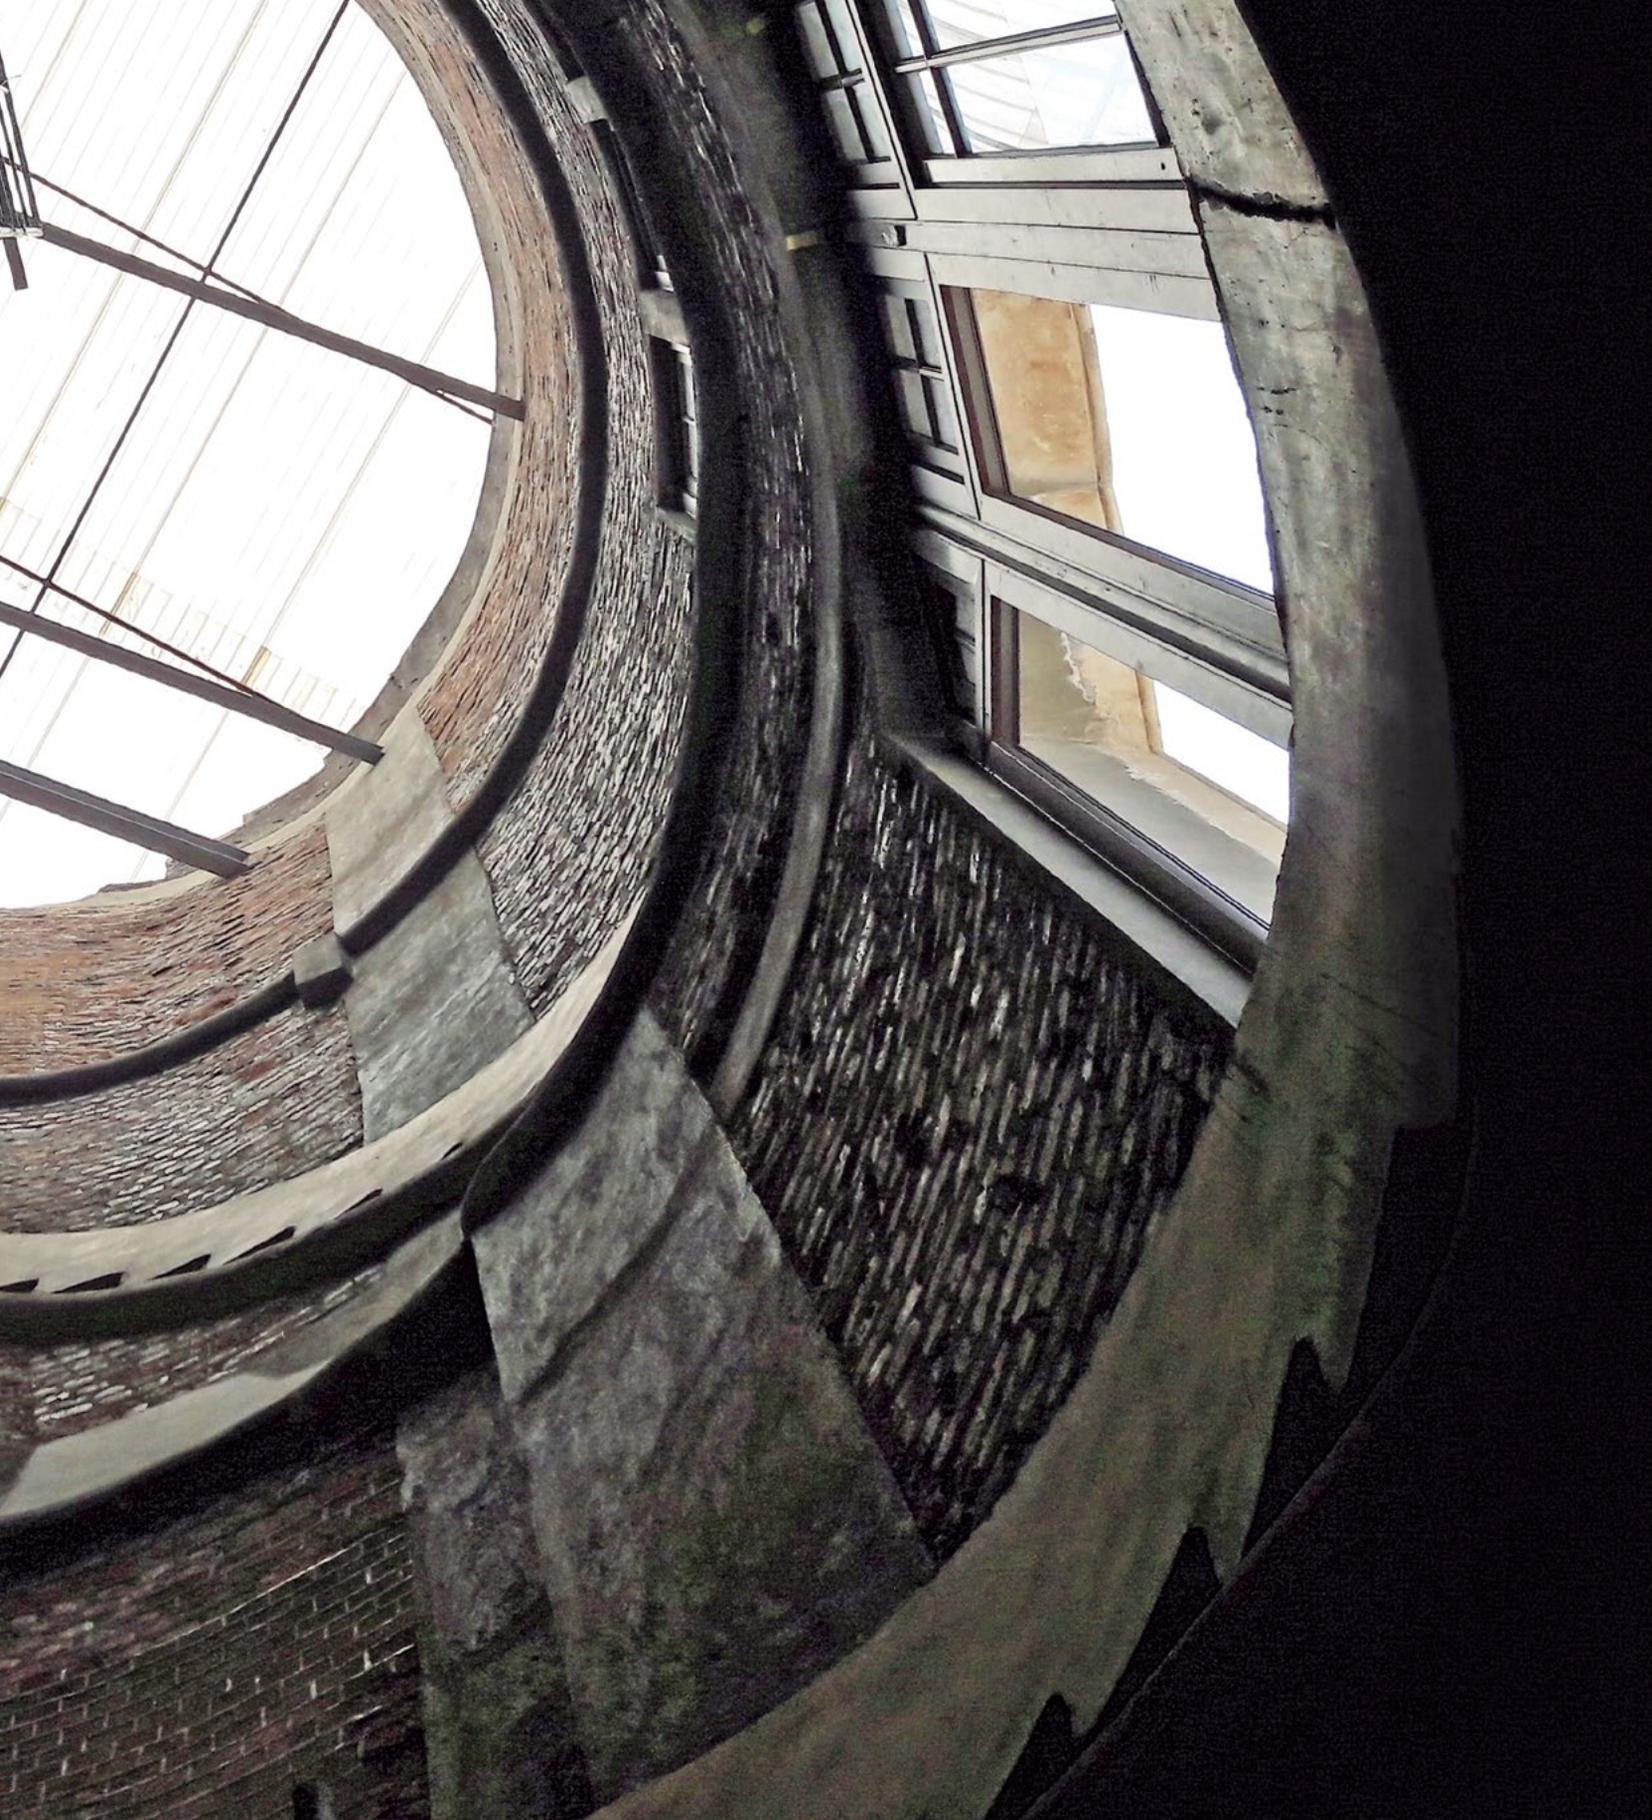
Luego de casi noventa años de existencia, y después de veinte años de ser clausurado y abandonado por un problema de índole laboral, se encontraba muy deteriorado. Por lo que, unos años después de la conmemoración del centenario de la Revolución mexicana, los propietarios de este emblemático edificio posrevolucionario resolvieron llevar a cabo la rehabilitación del frontón y la adecuación de sus usos, de manera que el inmueble, además de recuperar su destacada presencia urbana, fuera económicamente rentable. El proyecto arquitectónico estuvo a cargo de José de Arimatea Moyao, con amplia experiencia en centros de entretenimiento, quedando a mi cargo la realización del proyecto de restauración de este notable inmueble. Restituir al edificio sus elementos originales y revertir los daños que había sufrido a través del tiempo fueron factores fundamentales para recuperar su esplendor.

Página anterior // Vista general de la fachada antes de ser restaurada. Fotografía: Archivo Megarquitectos, 2015.

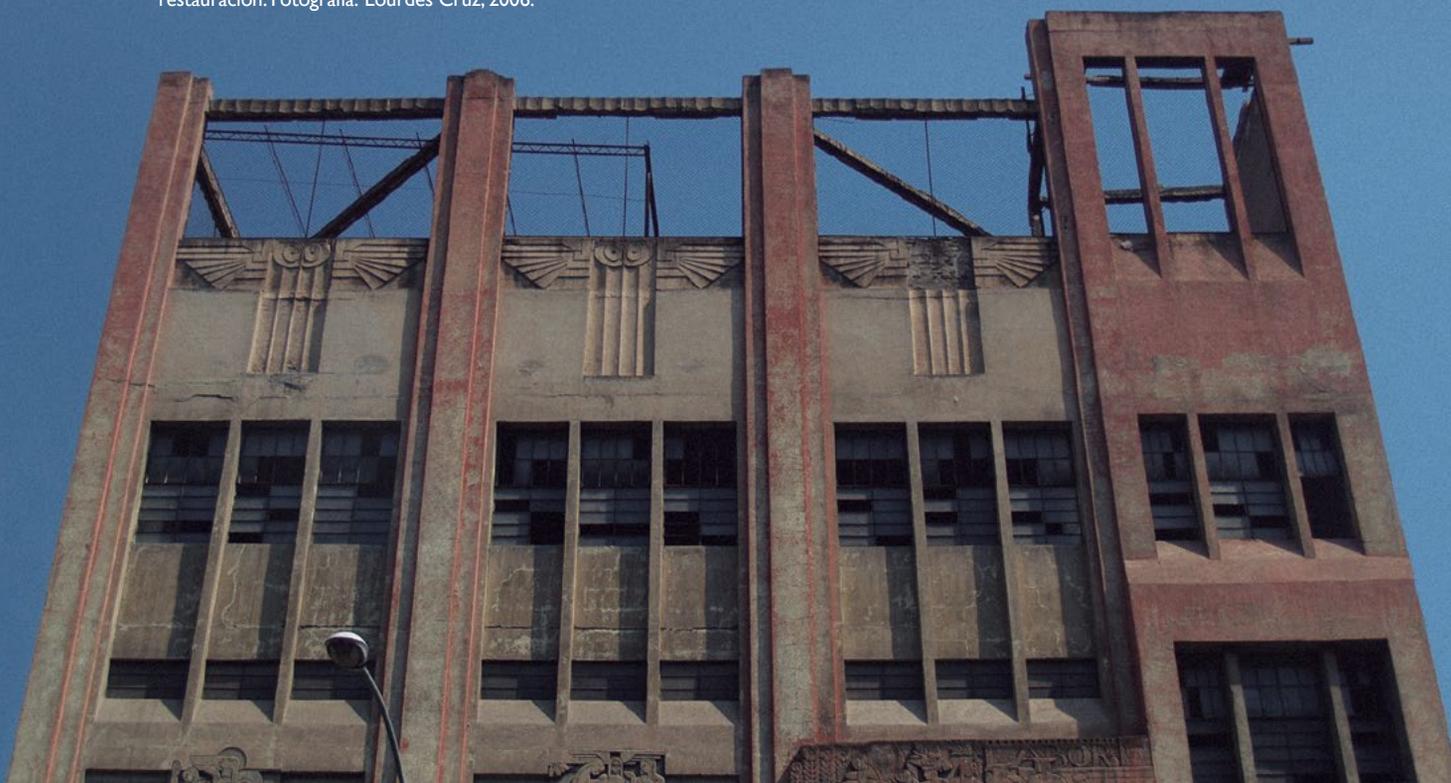
Vista de la fachada antes de los trabajos de restauración. Fotografía: Lourdes Cruz, 2006.

El inmueble se encontró en un serio estado de deterioro, ocasionado por la falta de cuidado, debido a los escasos recursos económicos de la institución, y con el paso de los años y la falta de mantenimiento la profundidad de los bajorrelieves ya no era perceptible, por el desgaste y el polvo acumulado.

Los trabajos de restauración se llevaron a cabo exclusivamente en la fachada, y consistieron en la limpieza y recuperación de su imagen original. Entre las intervenciones se raspó, pintó y recuperó la herrería de las cancelerías, las rejas y la puerta de acceso; se resanaron las fisuras que se encontraban tanto en los muros como en los bajorrelieves, en los elementos incrustados en la fachada, y se pintaron, con el tono original, los muros exteriores.

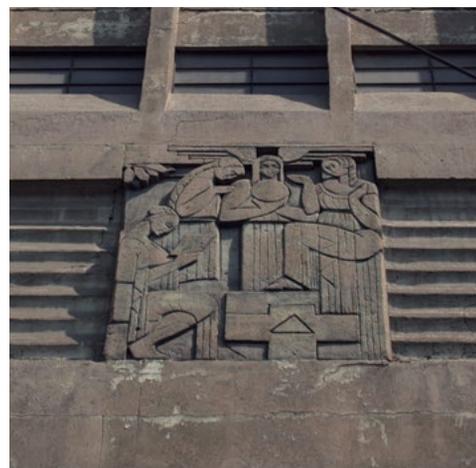
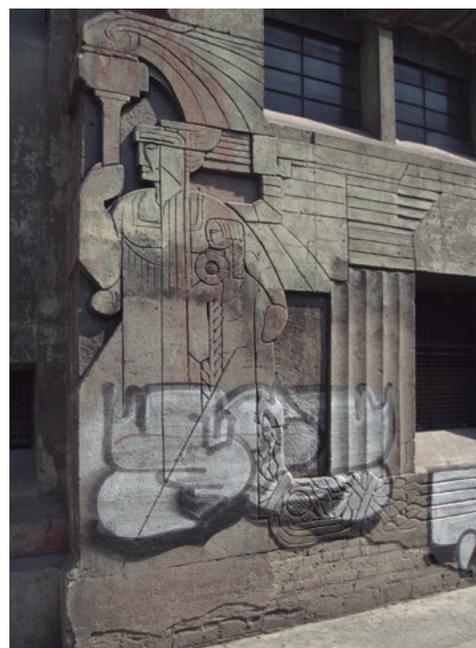
Detalles de los daños en los bajorrelieves de la fachada. Fotografías: Lourdes Cruz, 2006.

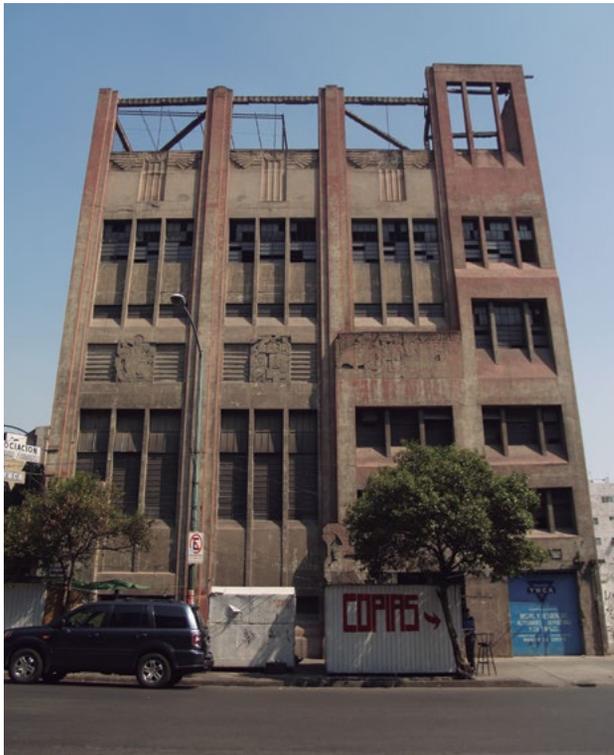
01 Vista general de la fachada exterior antes de los trabajos de restauración.

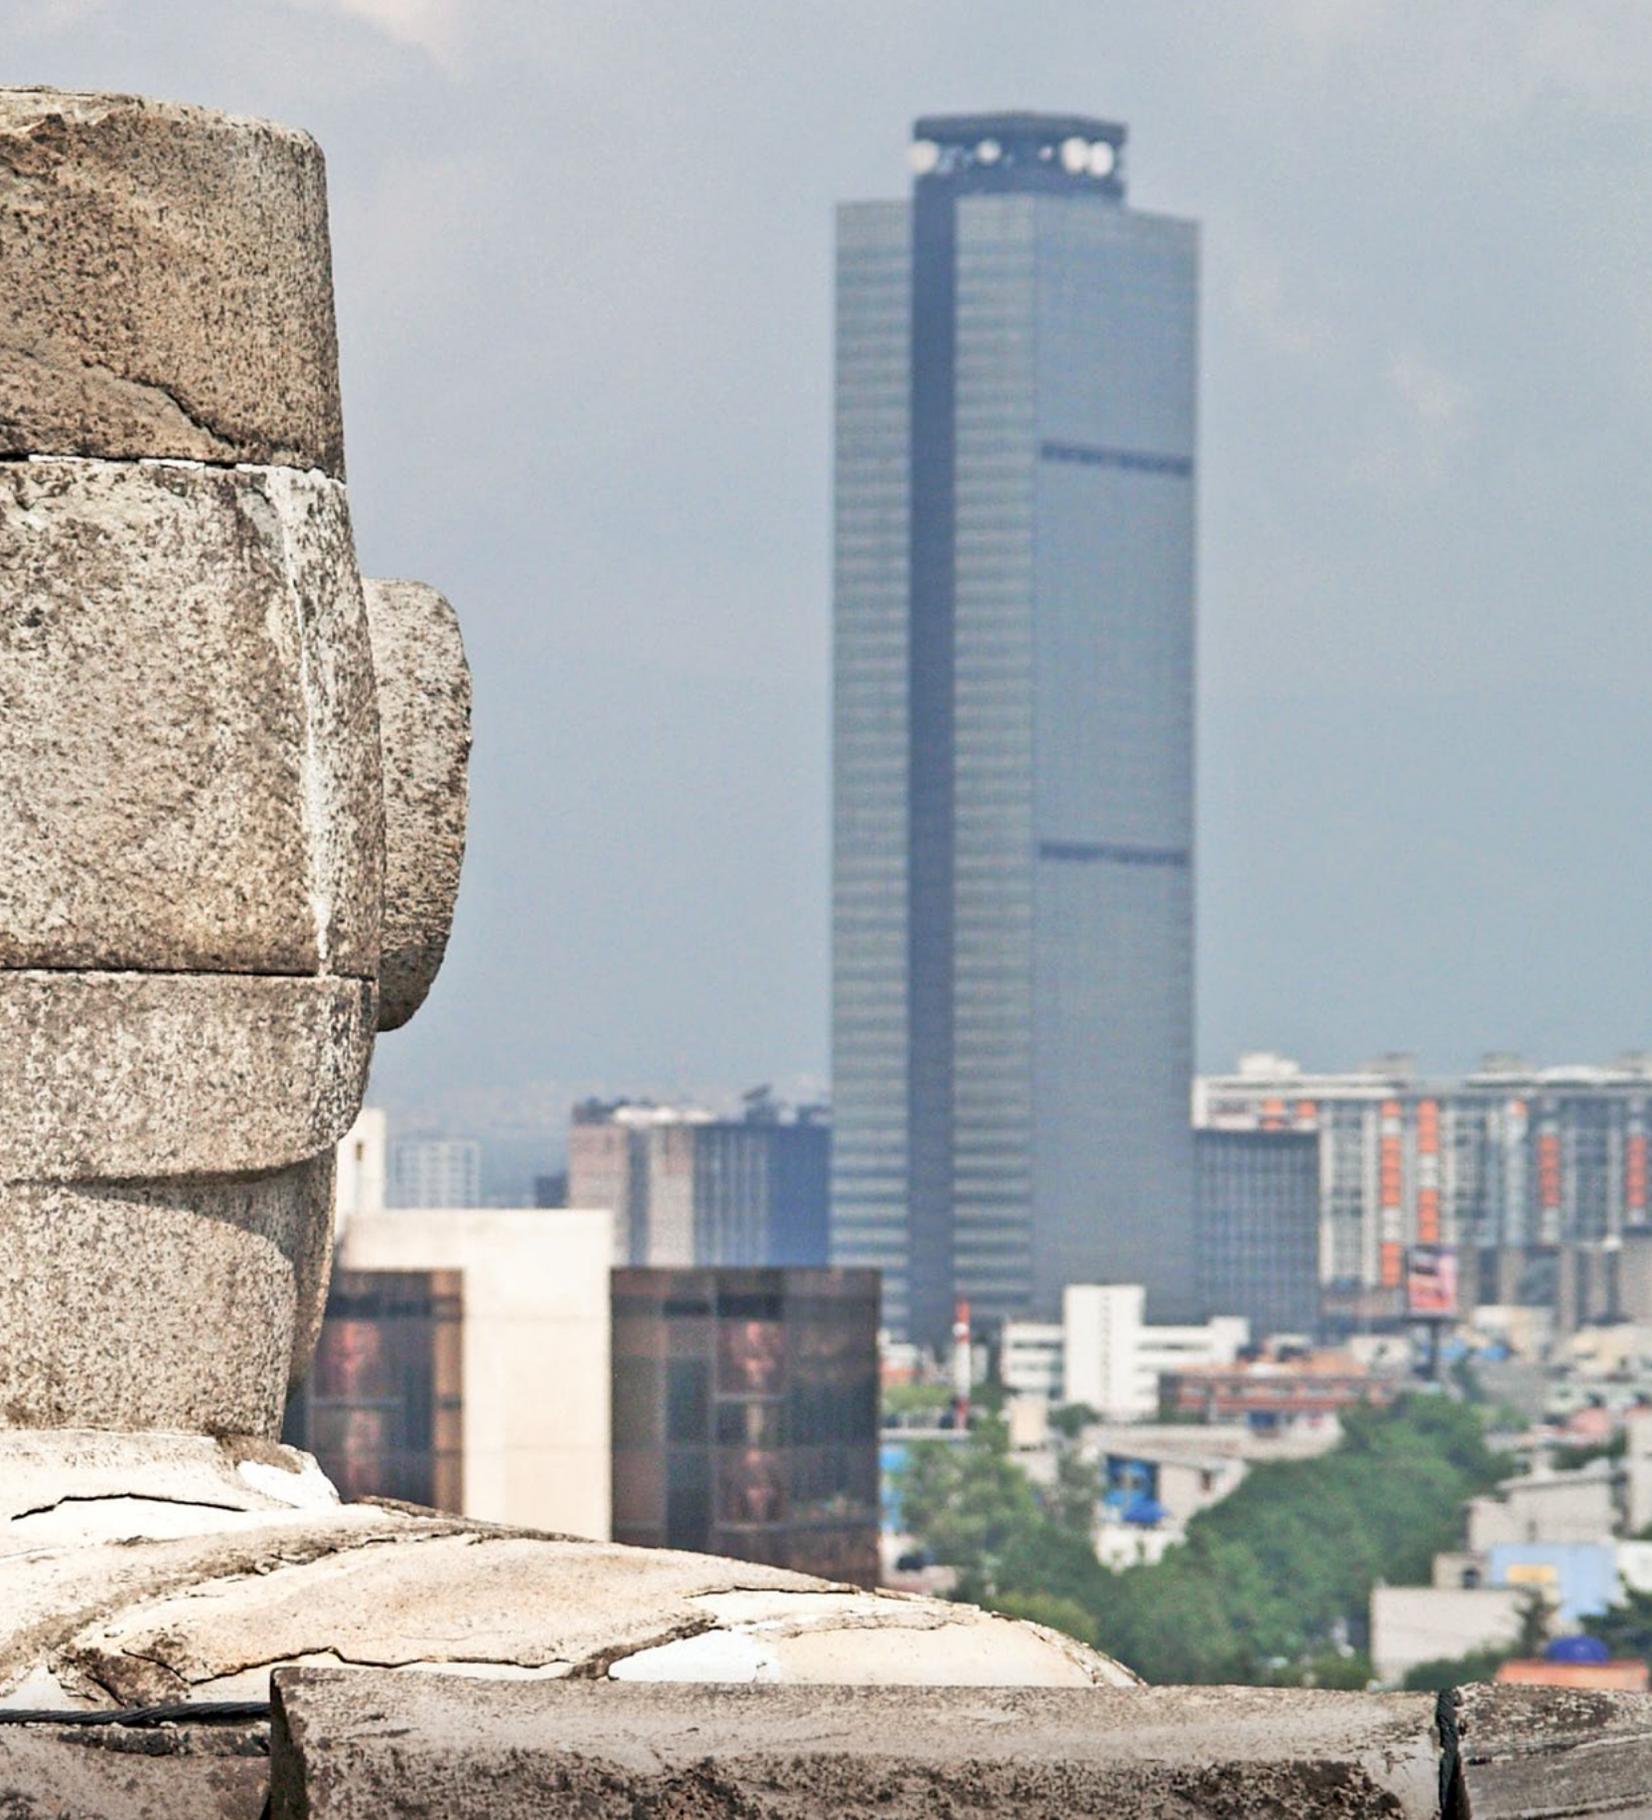
Vista posterior de una de las esculturas dañadas. Fotografía: Lourdes Cruz, 2009.

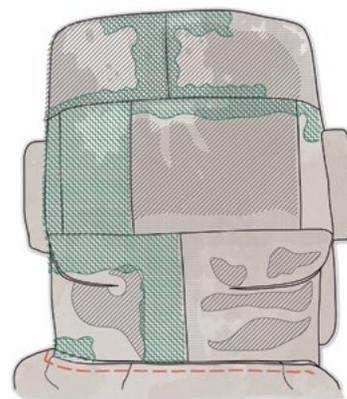
En el caso de las esculturas, los daños eran mayores, afectando su labrado, y debieron restaurarse cuidando sus características originales. Todos los conjuntos contaban con manchas negras, exfoliaciones, faltantes de juntas y despostillamientos, esto debido en mayor medida a los factores climáticos (como lluvia ácida, temperatura, humedad ambiental, movimientos telúricos, deyecciones de paloma, etcétera) y la contaminación de la Ciudad de México.

Vista general del monumento y detalles de las esculturas dañadas. Fotografías: Lourdes Cruz, 2009.

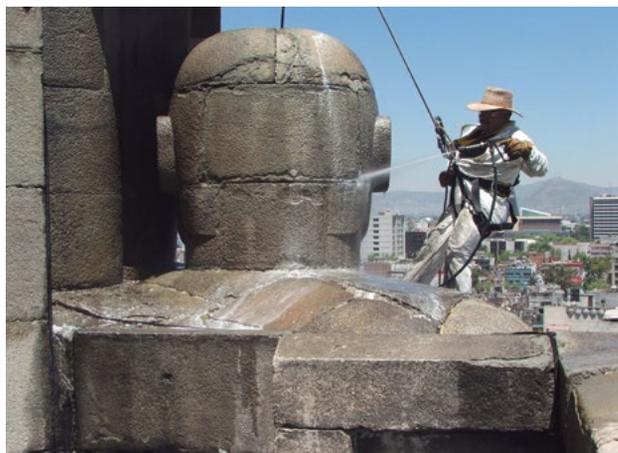
01 y 02 Trabajos de limpieza de cantera en el sitio.

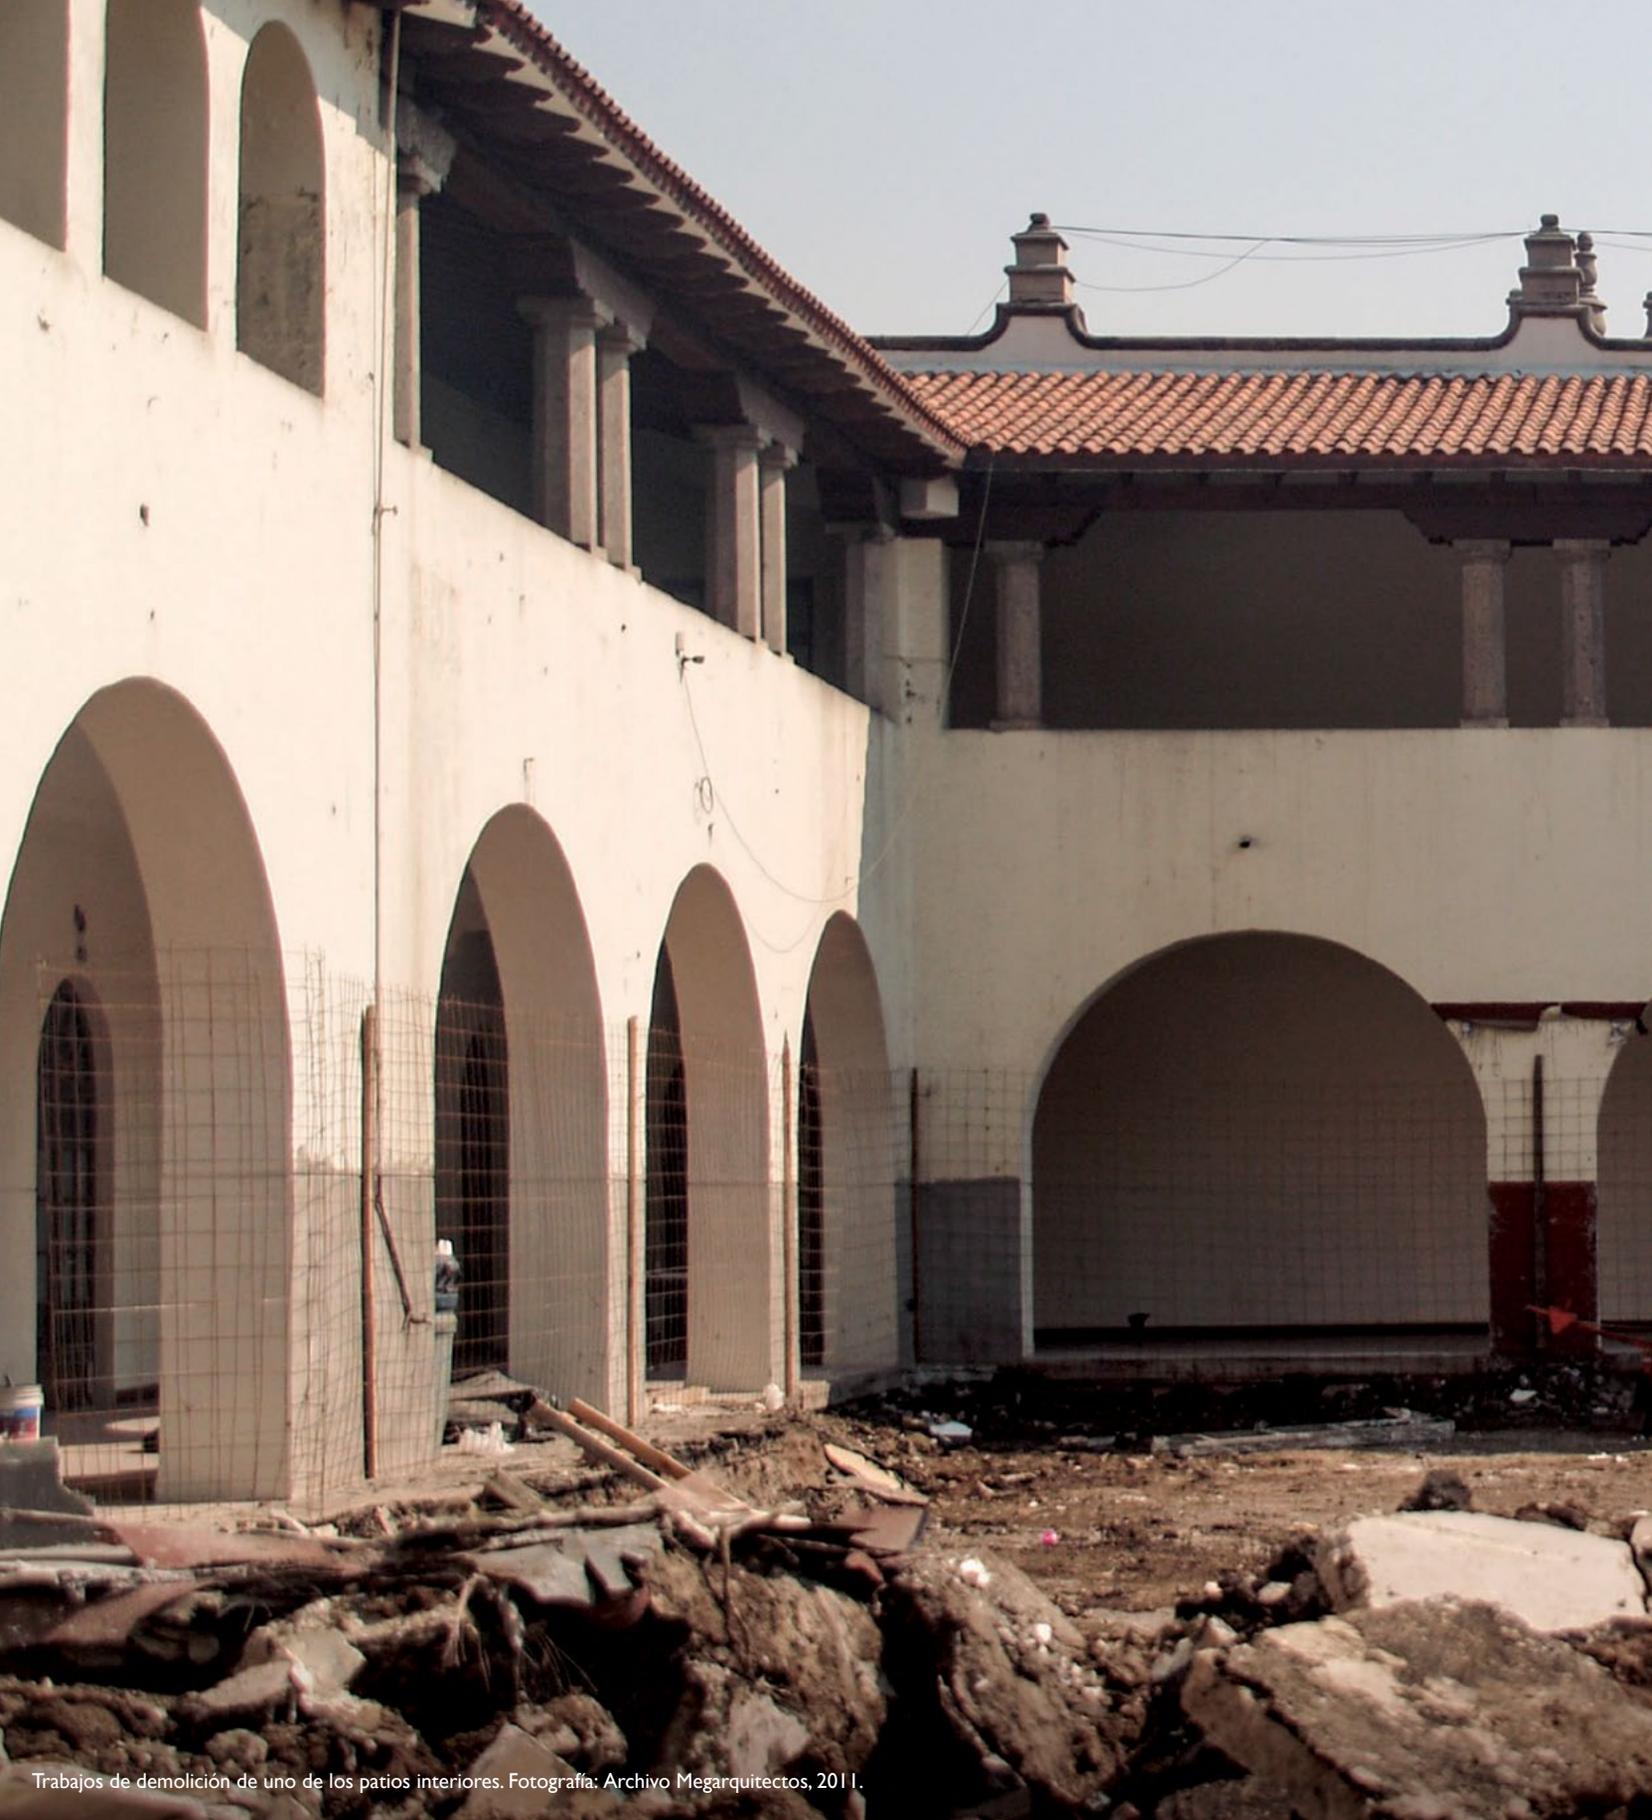
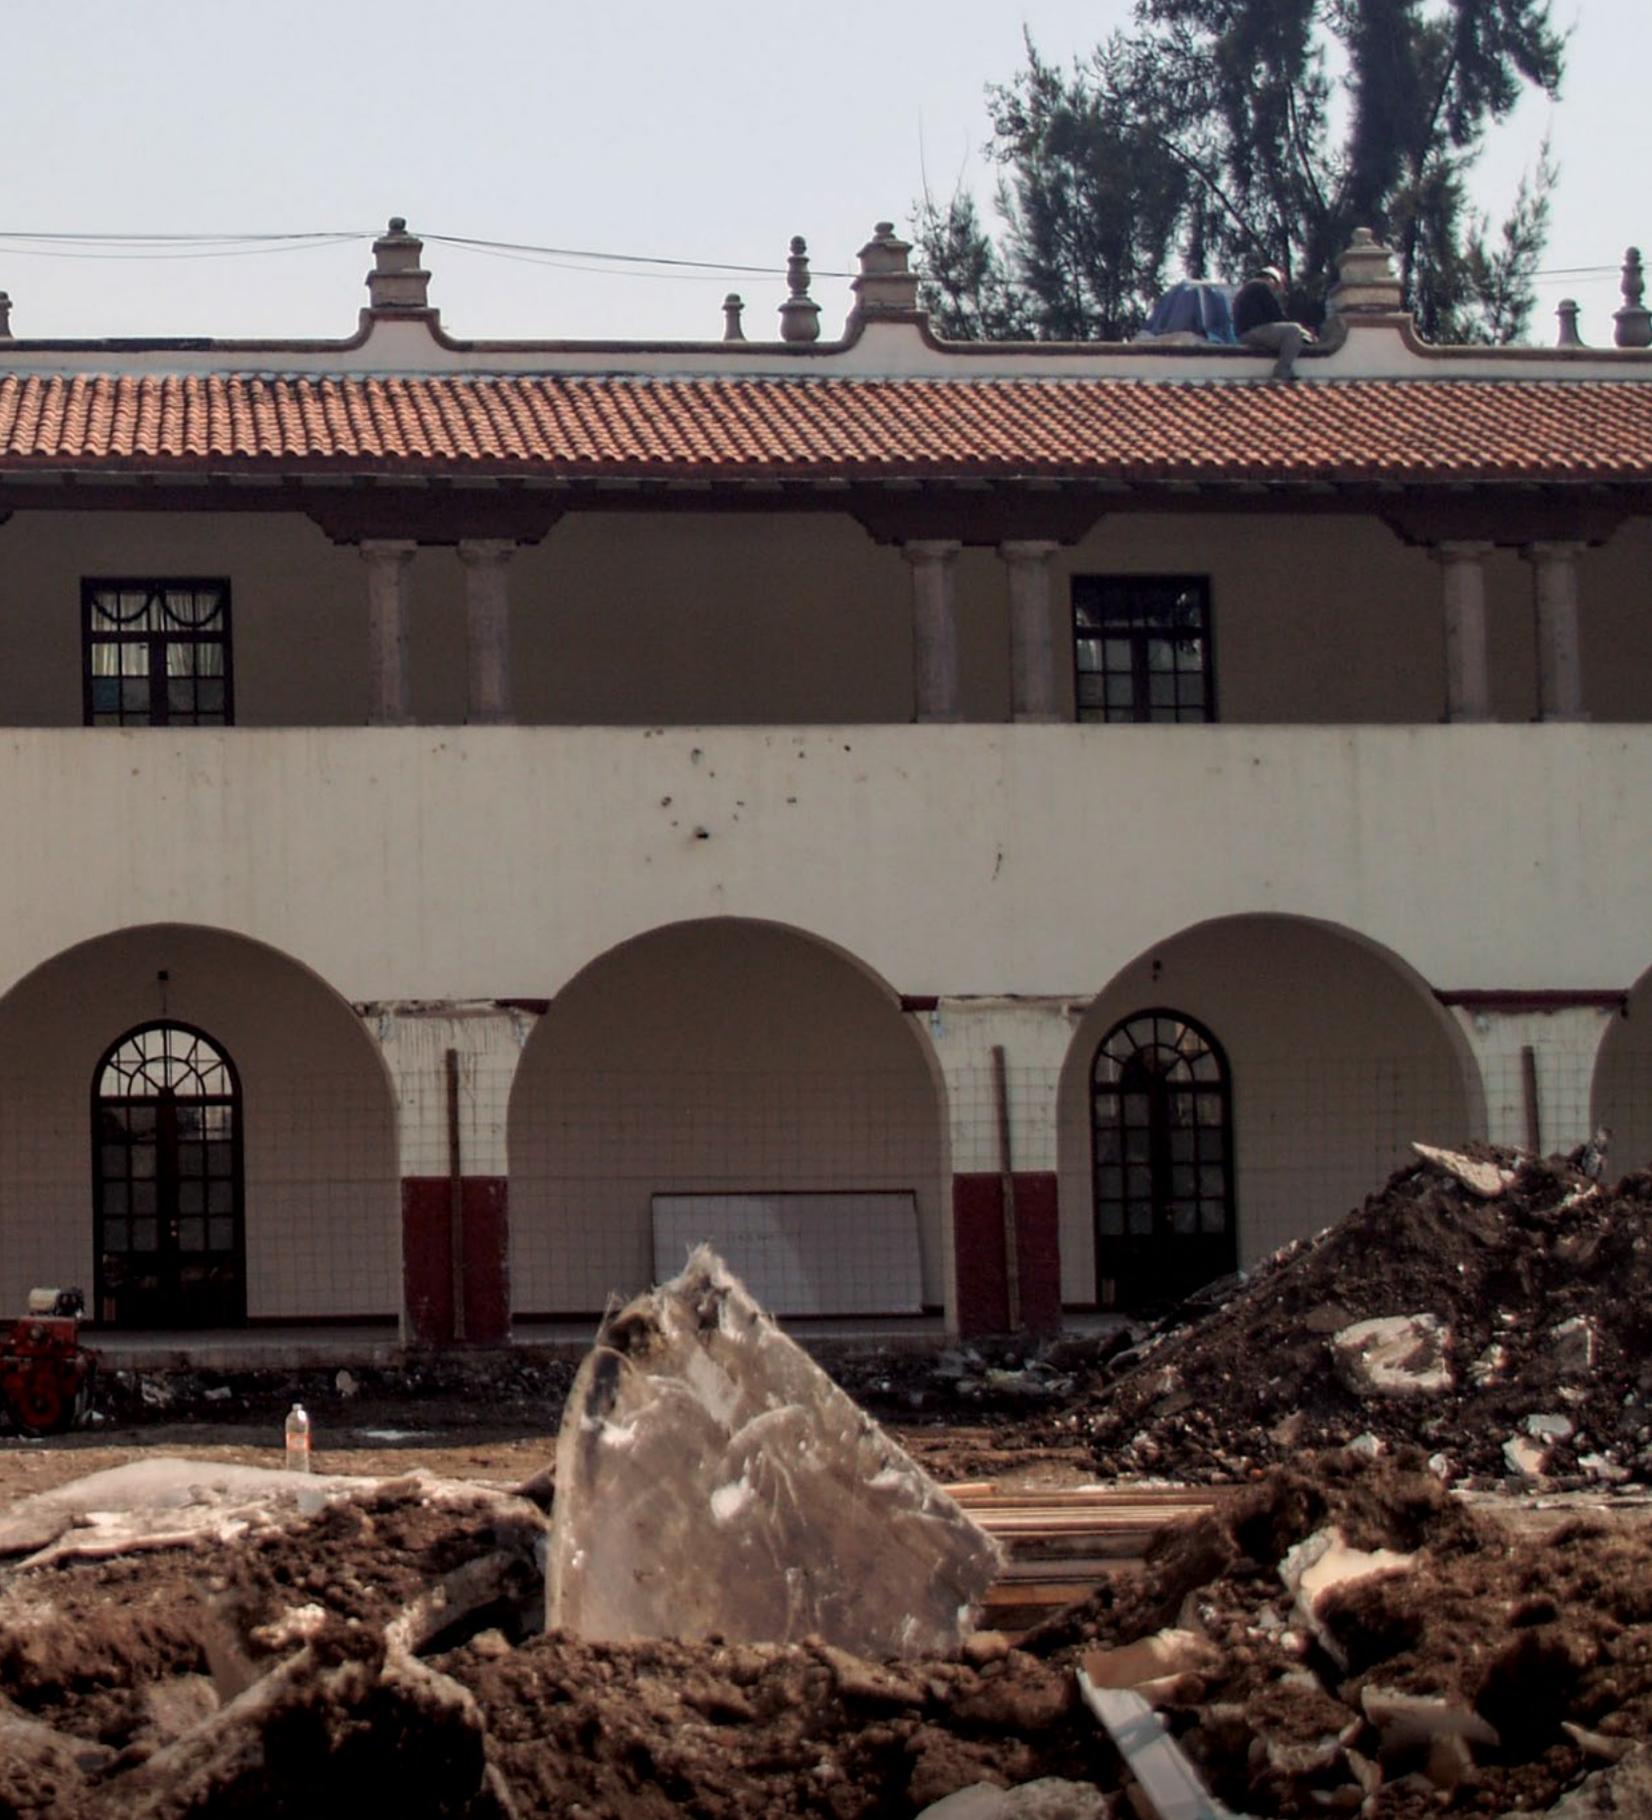
Trabajos de demolición de uno de los patios interiores. Fotografía: Archivo Megarquitectos, 2011.

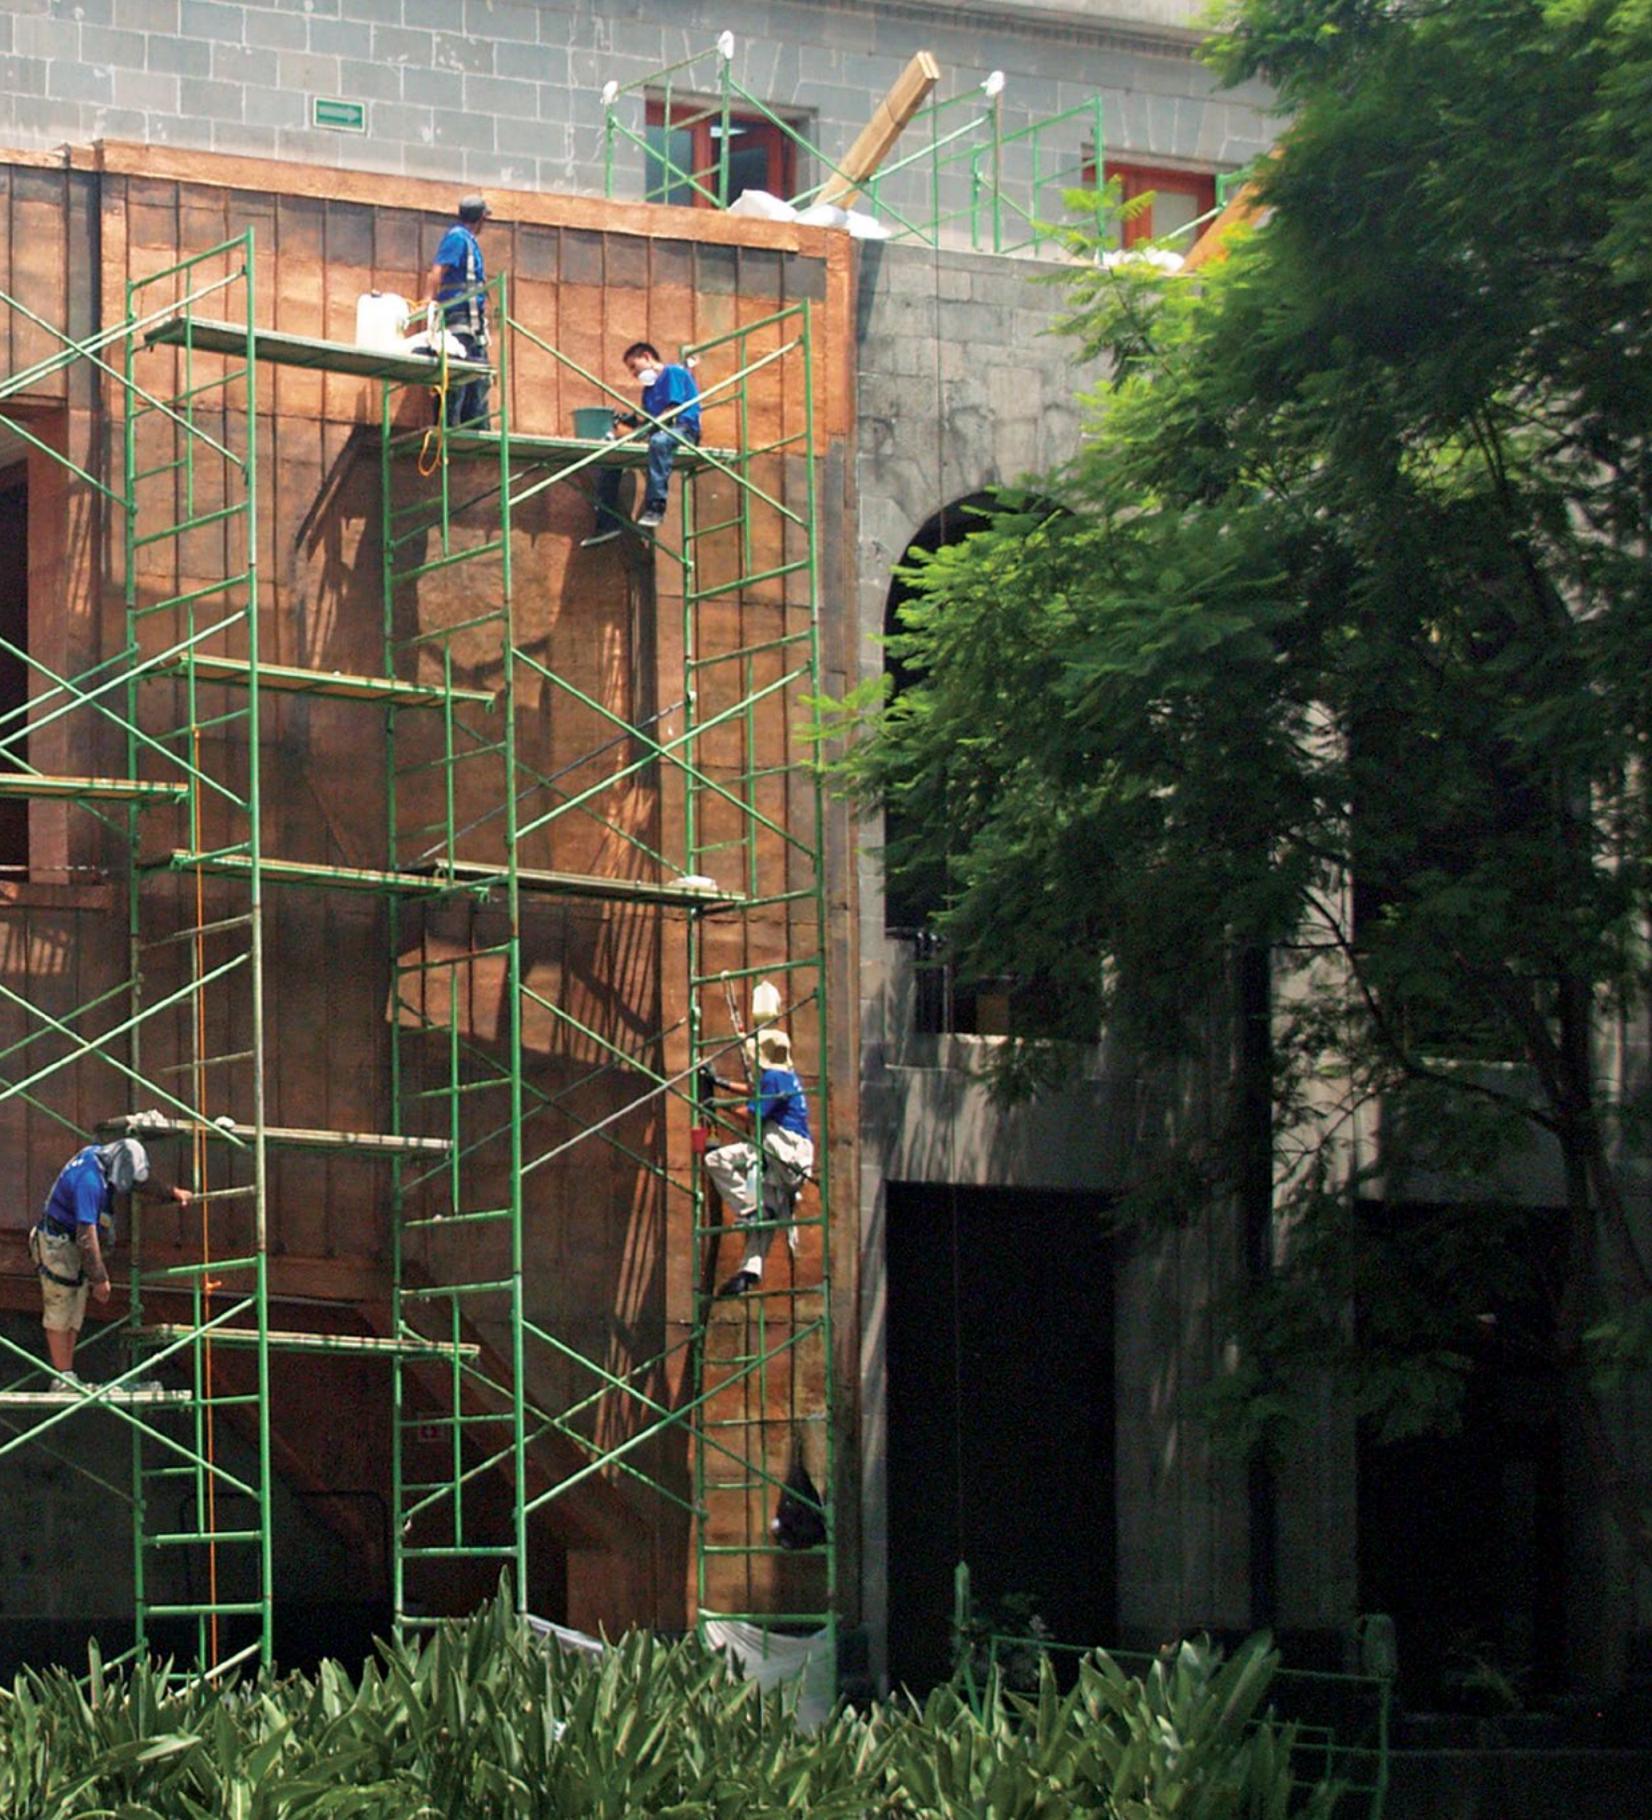
Trabajos de limpieza en el puente de cobre. Fotografía: Lourdes Cruz, 2013.

Los trabajos más complejos se llevaron a cabo en los elementos forrados de cobre martillado, que fueron desmanchados, eliminando la corrosión químicamente.
