Cátedra
Extraordinaria
Federico E.
Mariscal

GABRIEL MÉRITO BASURTO

Título: El pasado es prólogo. Conservación del patrimonio arquitectónico de México

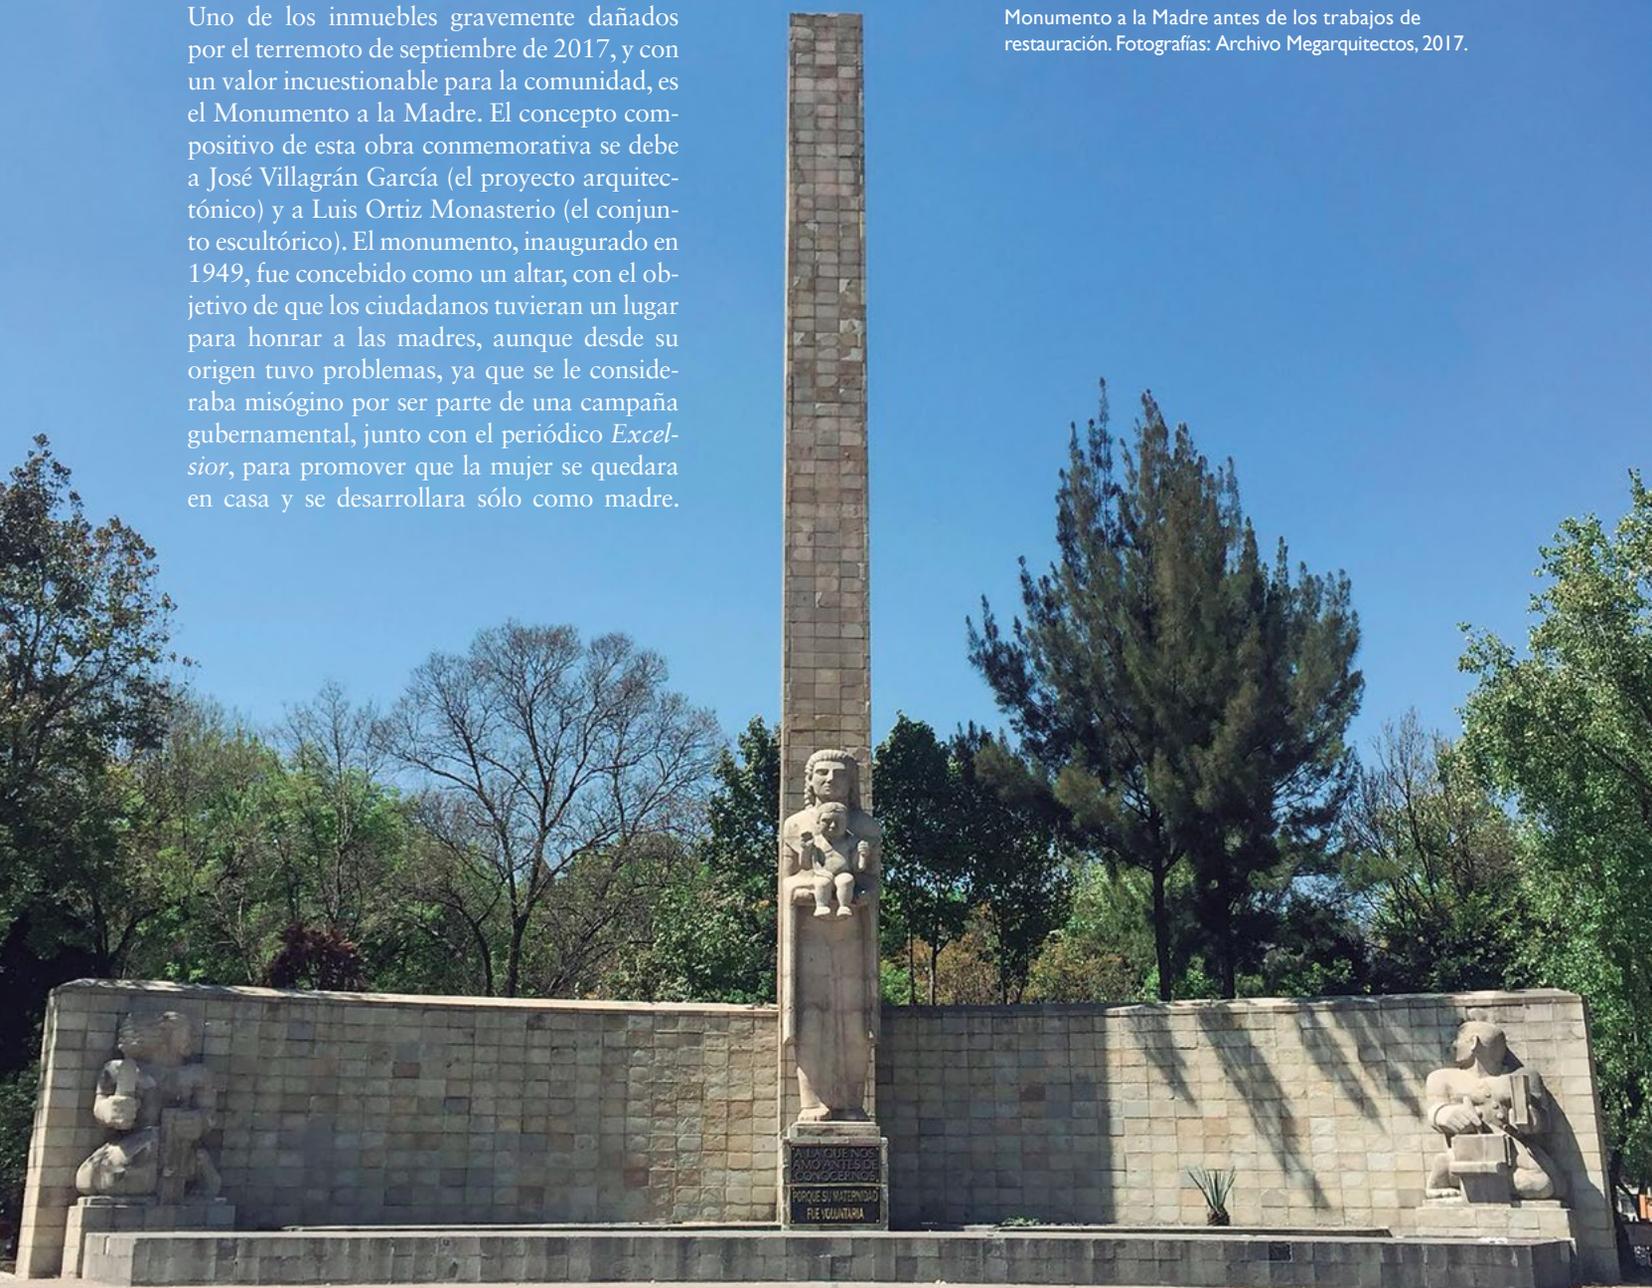
Monumento a la Madre antes de los trabajos de restauración. Fotografías: Archivo Megarquitectos, 2017.

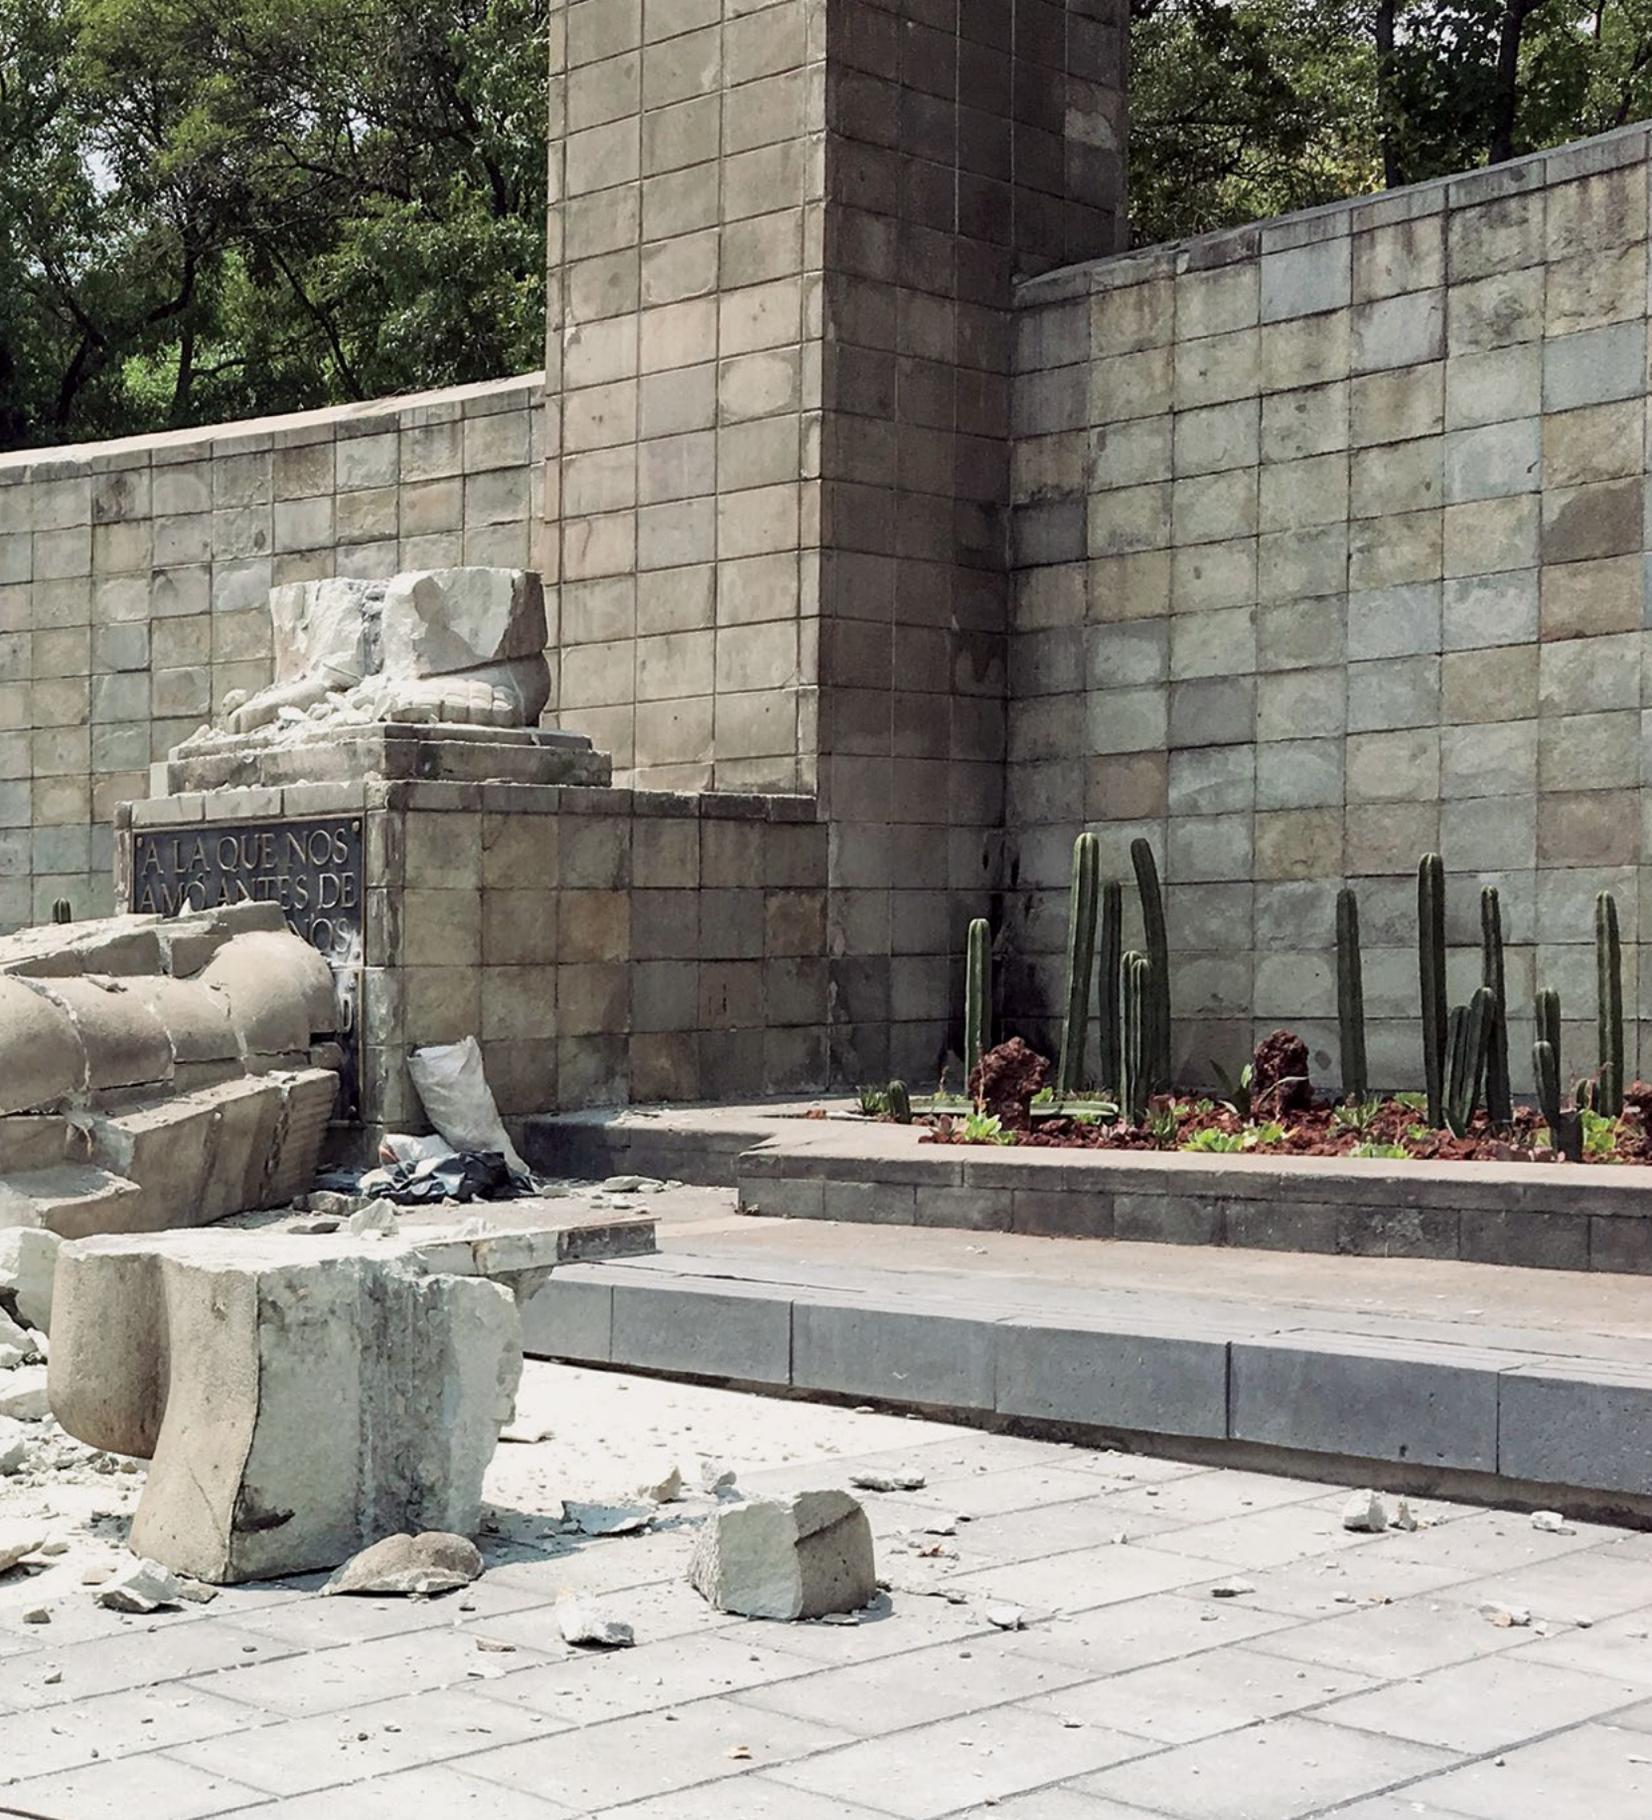
La afectación más grave fue ocasionada por la falla de la columna de concreto armado que sostenía a la escultura de la madre, con más de 25 toneladas de peso. Este elemento estructural, escaso en dimensionamiento y con acero de refuerzo insuficiente, no pudo resistir el violento empuje horizontal del sismo, que proyectó a la escultura de la madre hacia el frente, cayendo sobre el bebé que llevaba en los brazos, quebrándolo en pedazos. Una primera acción en el proceso de restauración fue la clasificación del material con el que se contaba, para posteriormente realizar una maqueta de la escultura, buscando conservar la composición original. Nos basamos en los planos originales, pero también en registros fotográficos, ya que en el proceso de construcción inicial la escultura fue cambiando por decisión del escultor.

Desplome de la columna principal después del sismo del 19 de septiembre de 2017. Fotografía: Archivo Megarquitectos, 2017.

Se trabajó intensamente, primero para atender la emergencia, y en una etapa subsecuente para elaborar el proyecto ejecutivo de restauración. Con este objetivo, se hicieron los cálculos necesarios para el proyecto de reestructuración con el rigor que impone la normatividad actual, aumentando la sección de la columna central de concreto armado, reposicionándola adecuadamente y utilizando como refuerzo una viga de acero con peralte conforme al cálculo respectivo.

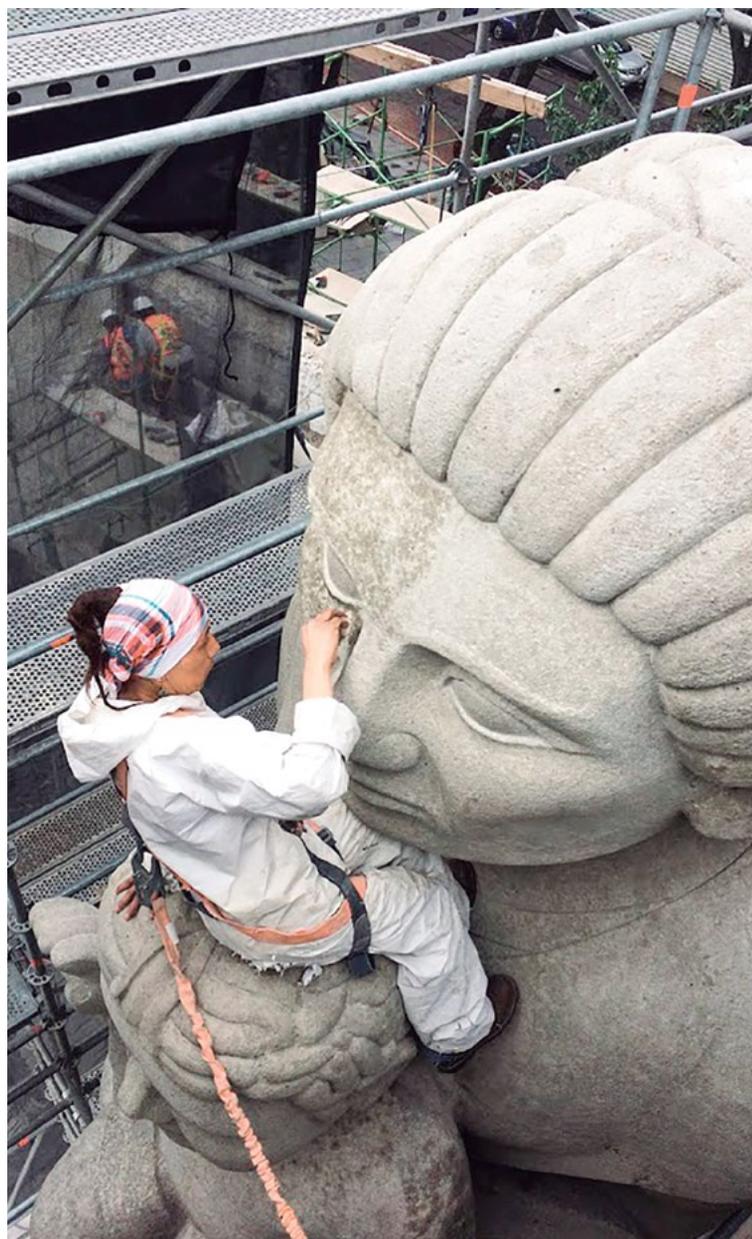
Restauradora en el proceso de limpieza en sitio de la cabeza de la escultura central. Fotografías: Archivo Megarquitectos, 2017.

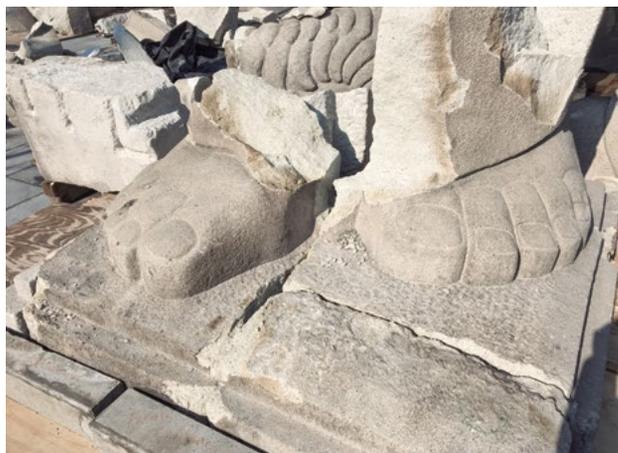
01 Detalle de los daños en la base de la escultura.
